KVERNBERGET 7F
FØRDE

INNHOOLD

Tilstandsrapport

REKKEHUS

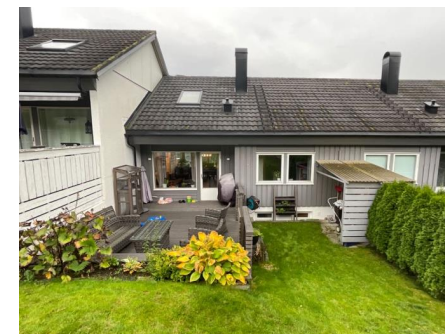
- Det er avvik:
- Det er vekst av mose i taktekingen.

- Tiltak:
- Mose bør spyles bort, da mosen kan lede vann inn på undertaket og gi videre lekkasjer eller redusert levetid på undertaket.

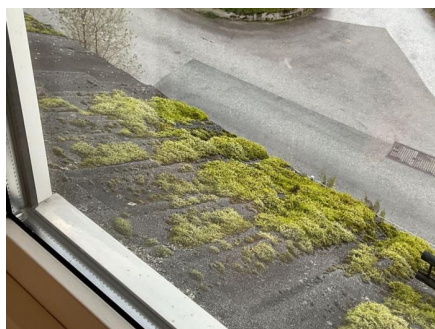
TG 1 Nedløp og beslag

- Takrenner og nedløpsrør i stål.
- Stigetrinn for tilkomst til pipen.
- Det er montert snøfanger over inngangspartiet.

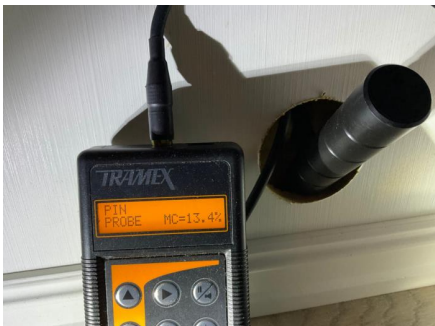
TG 1 Overflater og innredning

Kjøkkenet har innredning fra Kvikk med malte profilerte fronter av finer, laminert benkeplate og kompositt oppvaskum. Av hvitevarer er det integrert oppvaskmaskin, stekeovn, induksjon koketopp, mikrobølgeovn og kjøleskap. På veggen ved benkeplaten er det lagt glassplate. Innredningen har LED-belysning under overskap samt belysning i skap med glassfelt. Det er kjøkkenøy.

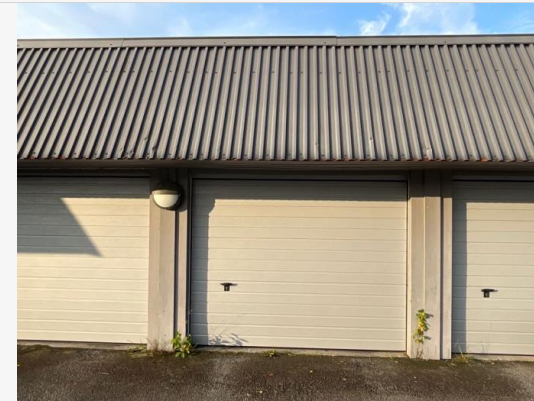
Garasje

Noe fukt i bunnramme for garasjeporten.
Noe rust på enden av tatekkingen.
