*STADIONVEGEN 3*

Befaringsdato: 11.03.2024 Rapportdato: 30.04.2024 Oppdragsnr.: 20721-1205 Referansenummer: XK4893

Autorisert foretak: Nordfjord Takst Consulting AS Sertifisert Takstingeniør: Jon Kristian Høiland

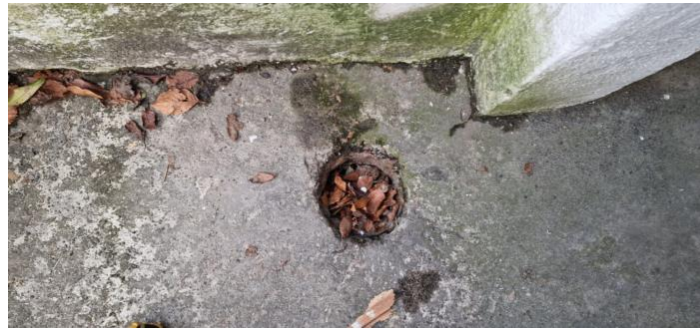
Utvendig sluk i nede ved inngangsdører til kjeller må forventes å ha regelmessig renhold. Rist bør etableres for å unngå oppsamling av blader o.l. Eldre jernsluk.

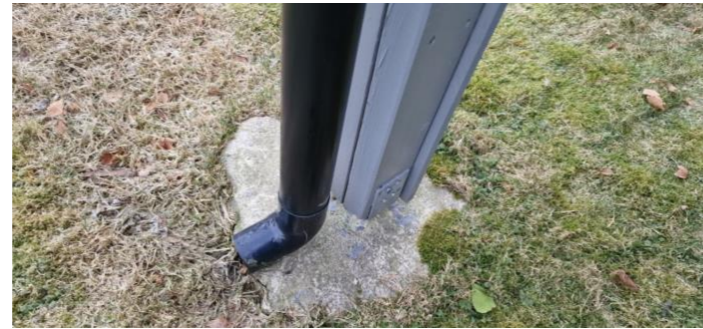
Eksempel foto av nedløp som stopper ved terreng.

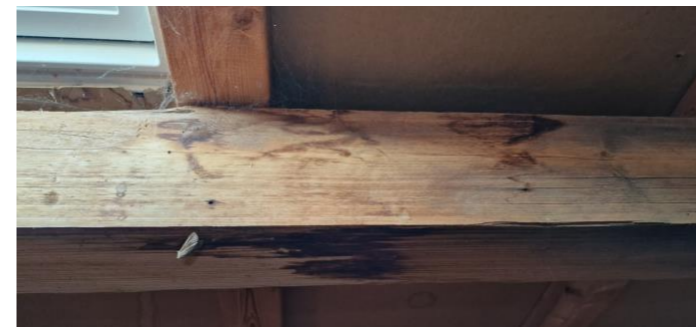
Generelt noen eldre fuktmerker er observert på kaldloftet.

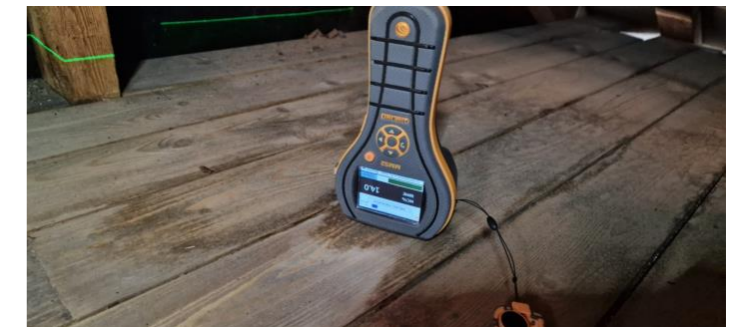
Omviser orienterer at lekkasje ved ventilhetta blir utbedret før salget. Som følge av alder og lekkasje er det områder med treverk som har fuktskjolder og merker. Basert på at pågående lekkasje blir utbedret er det ikke noe umiddelbart behov for tiltak.

Fuktmerker langs tregulv ga ikke utslag ved søk på befaringsstidspunktet. Til orientering har det vært en solrik og tørr uke i forkant.

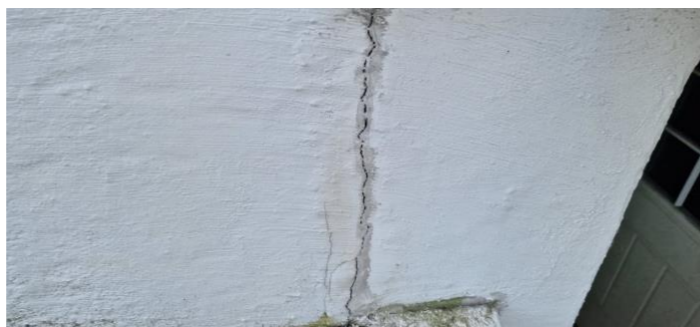
Det er ikke etablert rekkverk ved betongtrapp eller tretrapp. Men det er ved betongtrappen det er størst sjanse for å falle ned på hardt underlag. Sprekk i trappe-trinn ved trapp til kjellerplan.

Sprekk ved betongtrapp og tilbygg ved inngangspartiet.

- Rekkverk må monteres for å lukke avviket.

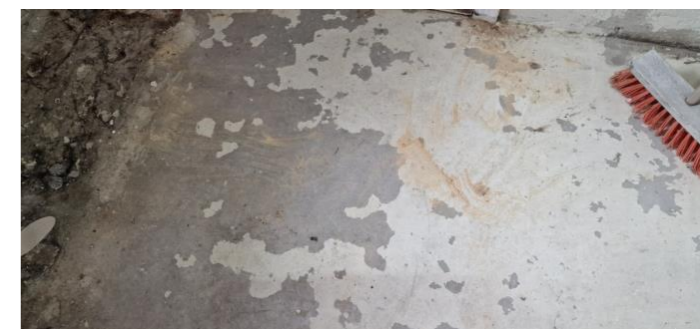
Flassing på malte betongflater.

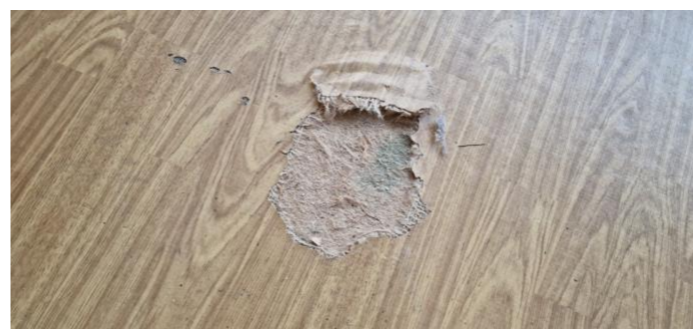
Belegg er skadet i stua i 2.etg.  
Løst belegg på soverom i 1.etg.  
Saltutslag i malt betong i kjelleren.  
Flasser maling på malt betonggulv i kjeller.  
Merker i himlingsflater og veggflater pga. alder og slitasje.  
Observert motthull i tregulv på uinnredet loftrom.  
Bobler i tapet ved soverom 2 i 1.etg.

Skadet belegg.

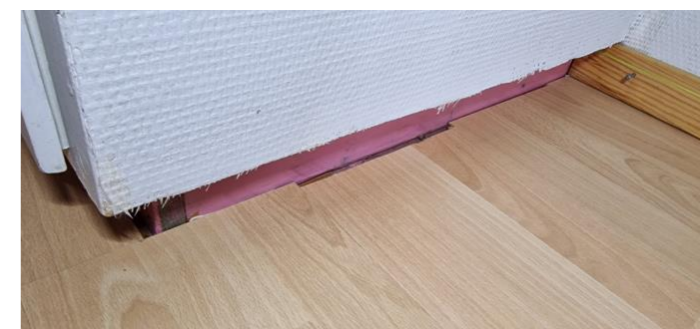
Enkelte områder mangler avsluttende listverk.

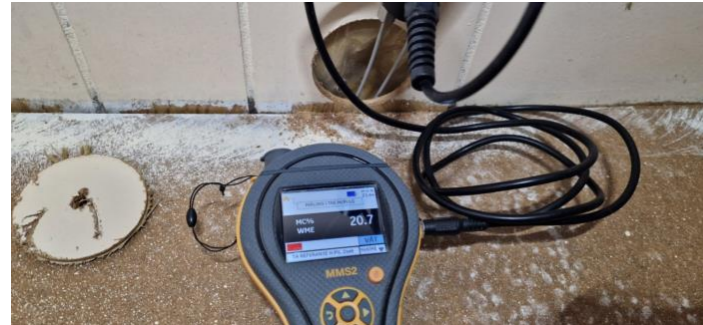
- Det er gjennom hulltaking påvist høyt fuktnivå inne i trekonstruksjonen i hulltakingen, men ikke påvist fuktskader i dette området. Høy luftfuktighet kan over tid føre til muggvekst eller sverting av materialer. Samtidig kan materialer og konstruksjoner bli ødelagt.
- Det er gjennom målinger påvist høyt fuktnivå i trevegger i underetg./kjeller, det er derfor ikke foretatt hulltaking
- Det er i hulltaking påvist fukt-/råteskader.
- Det er påvist fuktighet i oppforet tregulv i underetg./kjeller, og det er derfor ikke foretatt hulltaking.
- Det er påvist indikasjoner på noe fuktgjennomtrenging i kjellergulv.
- Det er påvist indikasjoner på noe fuktgjennomtrenging inn i kjellermur.

20.7% - ikke ok. treverk o.l. kan får råteskade ved å stå i fuktig klima over tid.

Overvåk området jevnlig. Kjelleren bør ikke bli utsatt for bruksendring/innvendig påføring uten videre undersøkelser og tiltak. Høy fuktighet kan gir fare for råte og soppvekst på organisk materiale som treverk o.l. over tid.

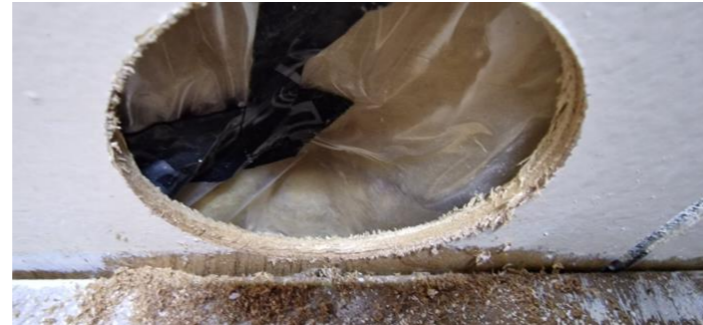
Malt "Korea"-panel, dette er en tynn plate. ellers ingen plater bakom, men det er montert dampsperre, det er i utgangspunktet ikke anbefalt, da dampspærren holder på fuktig tilsig fra terreng som kommer inn bakom dampspærren og kan holde organisk materiale ,som treverk fuktig.

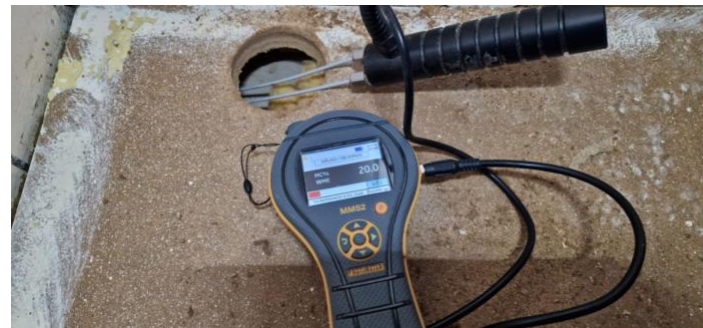
20% - ikke ok, gulv kan får råteskade ved å stå i fuktig klima over tid.

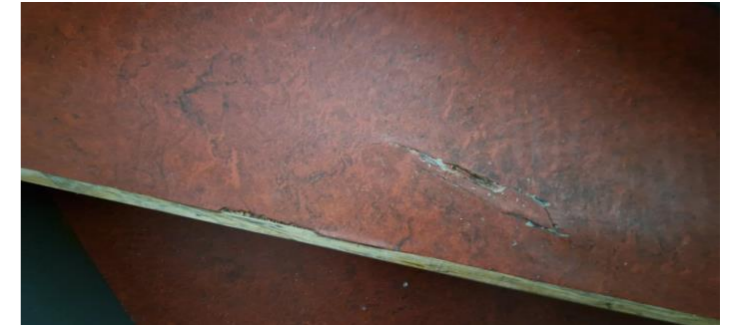
Skadet belegg ved inntrinn i trapp ved 2.etg.

- Håndløper bør monteres, men det var ikke krav på byggetidspunktet.
- Rekkverk må monteres for å lukke avviket.
- Det er ikke krav om utbedring av åpninger opp til dagens krav.
- Åpninger er såpass store at det ut ifra sikkerhetsmessige forhold anbefales å lage mindre åpninger.

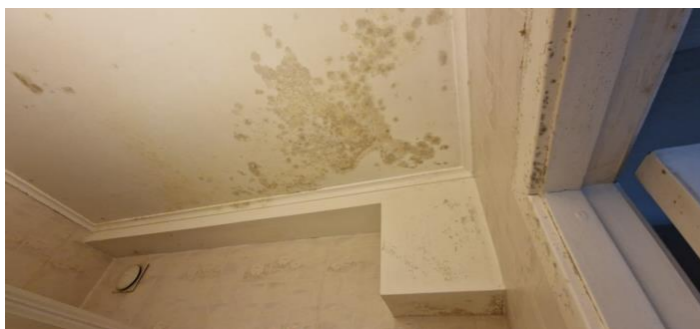
Svertesopp merker i himlingen, vegger og dørlister til badet. Kun naturlig ventilasjon.

- Våtrommet må totalrenoveres. Alle forhold med tettesjikt, våtsone, sluk m.m. må dokumenteres.

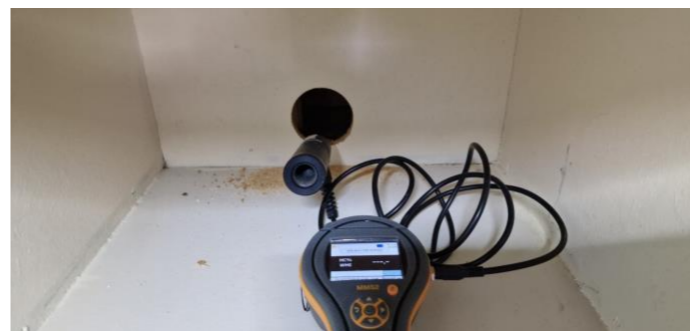
Hulltaking gjennom plassbygd skap ved soverom inn til badet. Det ble ikke påvist noe fuktighet ved måling på befaringstidspunktet. Men basert på synlige symptomer i selve badet er det sannsynlig at fuktighet kan komme igjennom badet ved bruk. Badet har ikke vært i bruk over en lengre tid, og kan være grunnen for at fuktighet ikke er avdekket på befaringstidspunktet.

Badet står ovenfor en renovering. Bruk av badet pr. dd. er i utgangspunktet ikke anbefalt, begrunnet i synlige skader inni selve badet.

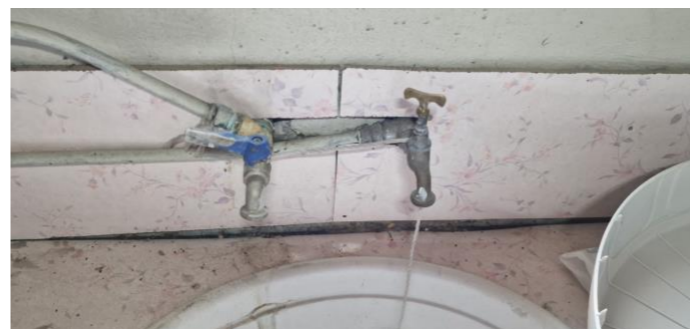
Noe korrosjon ved kobling til blandedbatteri over vask. Synlige kobberrør.

- Våtrommet må totalrenoveres. Alle forhold med tettesjikt, våtsone, sluk m.m. må dokumenteres.

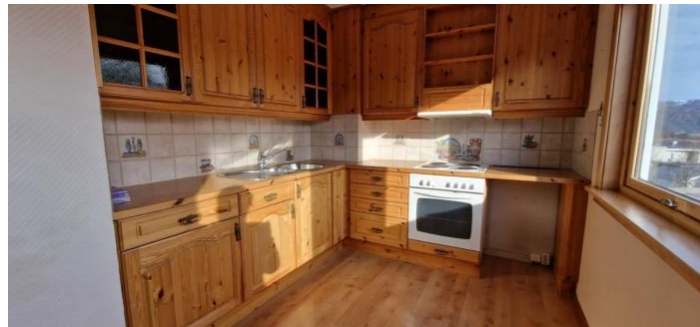
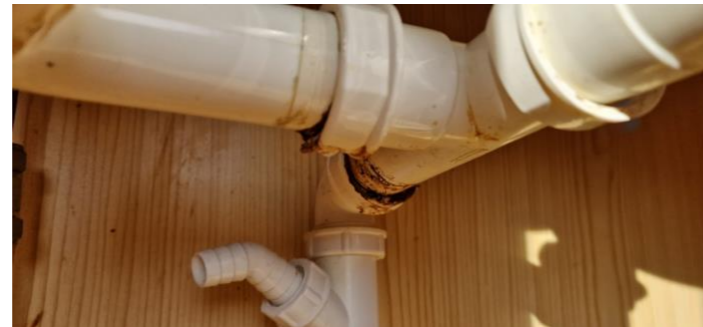
TG 3 pga. lekkasjepunkt i kobling under vask, TG 2 ellers på kjøkkenet.

Det er en pågående lekkasje ved koblinger under vask.

Tidspunkt for nytt kjøkkeninnredning og hvitevarer nærmer seg.  
Lokal utbedring av lekkasje punkt krever straks tiltak, får kjøkkenet taes i bruk.

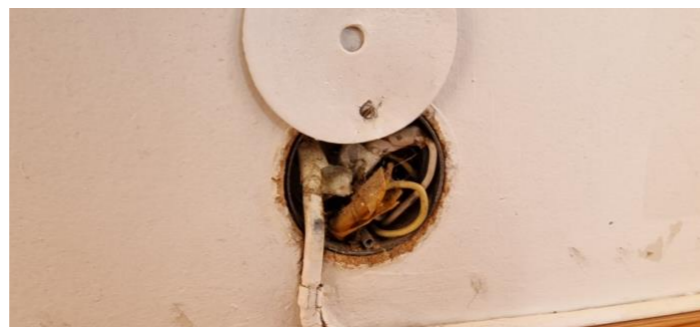
Deksel er plassert ved bakkenivå, hvor barn kan ferdes. Dekselet kan enkelt skyves vekk og eksponerer ledninger. Påregn tiltak for å lukke avviket.

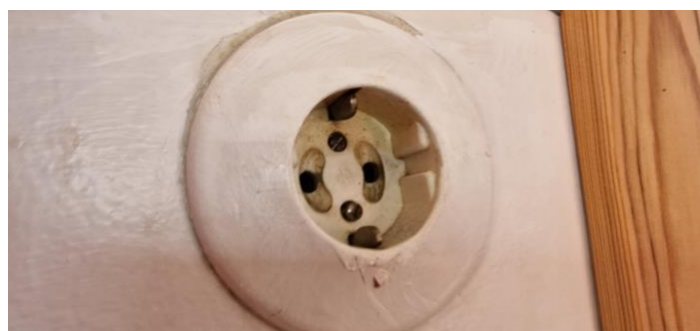
Stikk henger løst og det er en løs skure inni. Påregn tiltak.

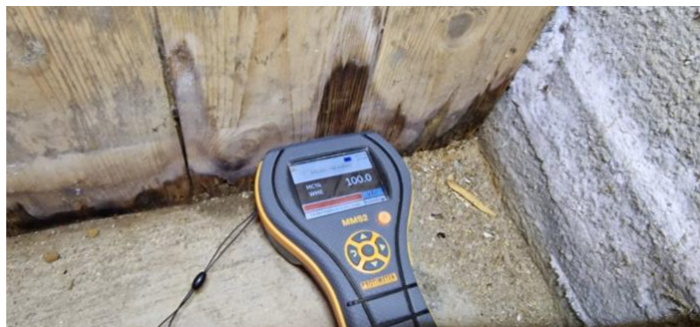
- Det mangler, eller på grunn av alder er det sannsynlig at det mangler, utvendig fuktsikring av grunnmuren ved kjeller/underetasje.
- Mer enn halvparten av forventet levetid på drenering er overskredet.
- Dreneringen er utilstrekkelig og har idag begrenset effekt.

Nedre deler av treverk trekker til seg fukt tilsig fra grunn, metta treverk. Råtedannelse er startet.

- Fuktsikring av muren må etableres inkl. klemlist.
- Drenering må skiftes.
- Tiltak for redrenering rundt boligen kan ikke utelukkes.
- Overvåk tilstanden jevnlig. For å få tilstandsgrad 0 eller 1 må dreneringen skiftes ut, men tidspunktet for når dette er nødvendig er vanskelig å si noe om. Bruken av underetg/kjeller vil og være avgjørende.

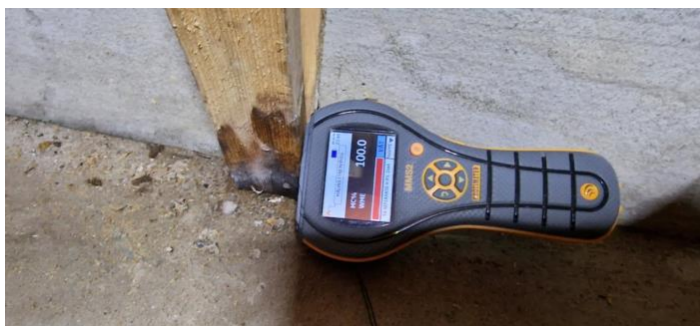
Nedre deler av treverk trekker til seg fukt tilsig fra grunn, metta treverk. Råtedannelse er startet.

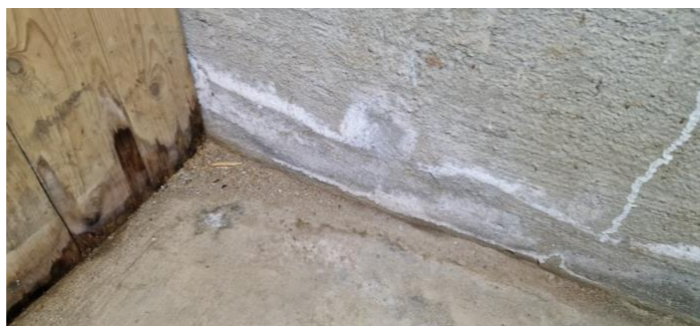
Saltutslag er observert ved bod i kjeller.

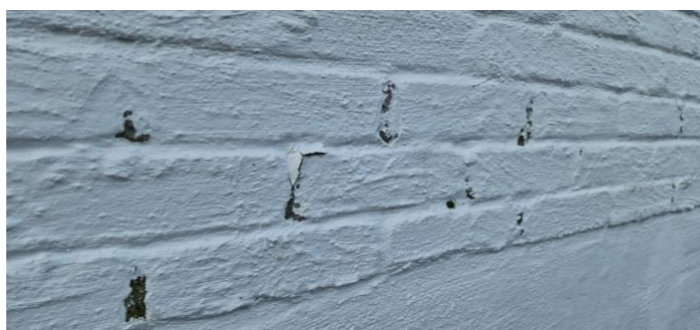
- Det er registrert løs puss på muroverflater.
- Det er registrert sprekker/deformasjon som gir grunn til å overvåke konstruksjonen.

Noe malingsflass fra teglstein.
