HAMNEGATA 5

INNHOLD

Hamnegata 5, 6905 FLORØ
Leilighet - 2. etasje

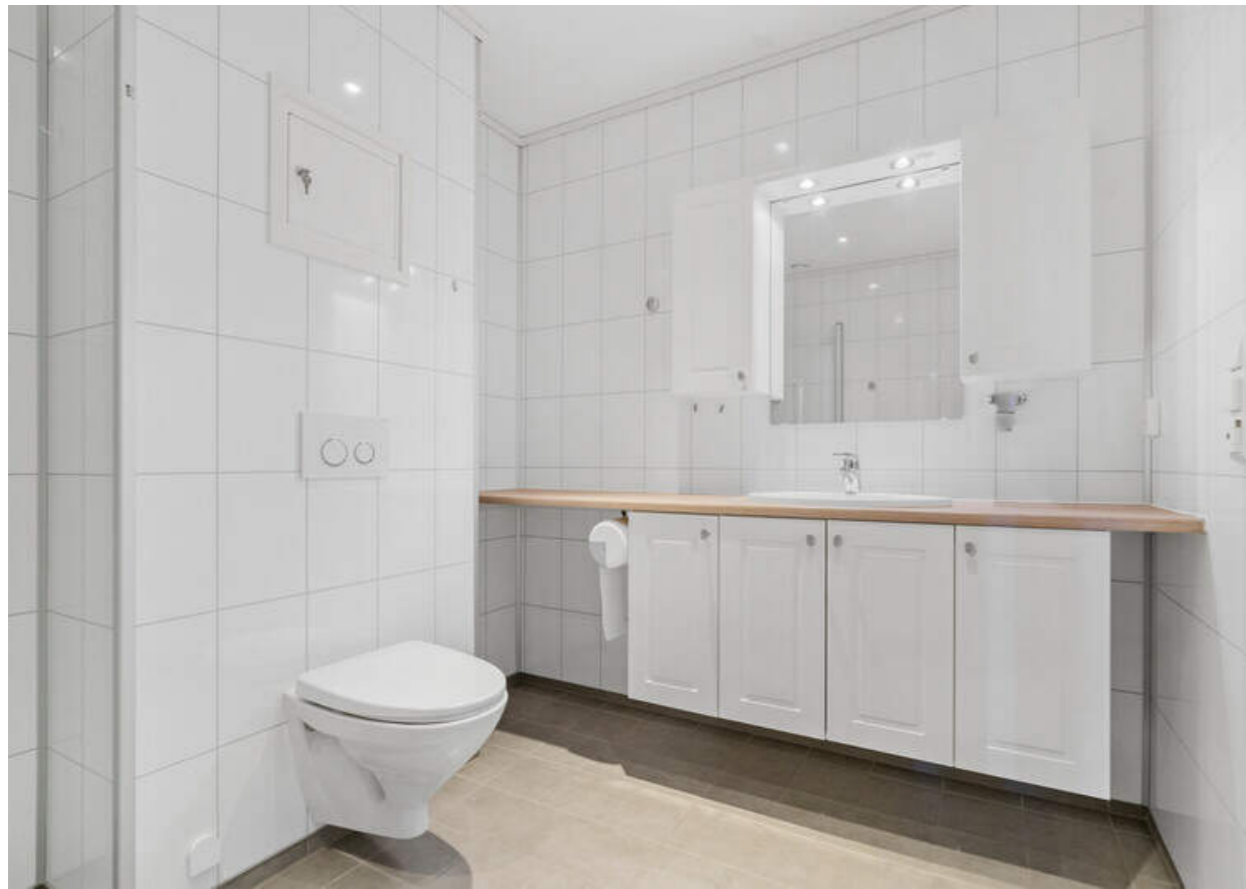
- Lyst og pent bad som har flislagt gulv med varmekabler og plater på vegg i flismønter -

Lyst og pent bad som har flislagt gulv med varmekabler og plater på vegg i flismønter.

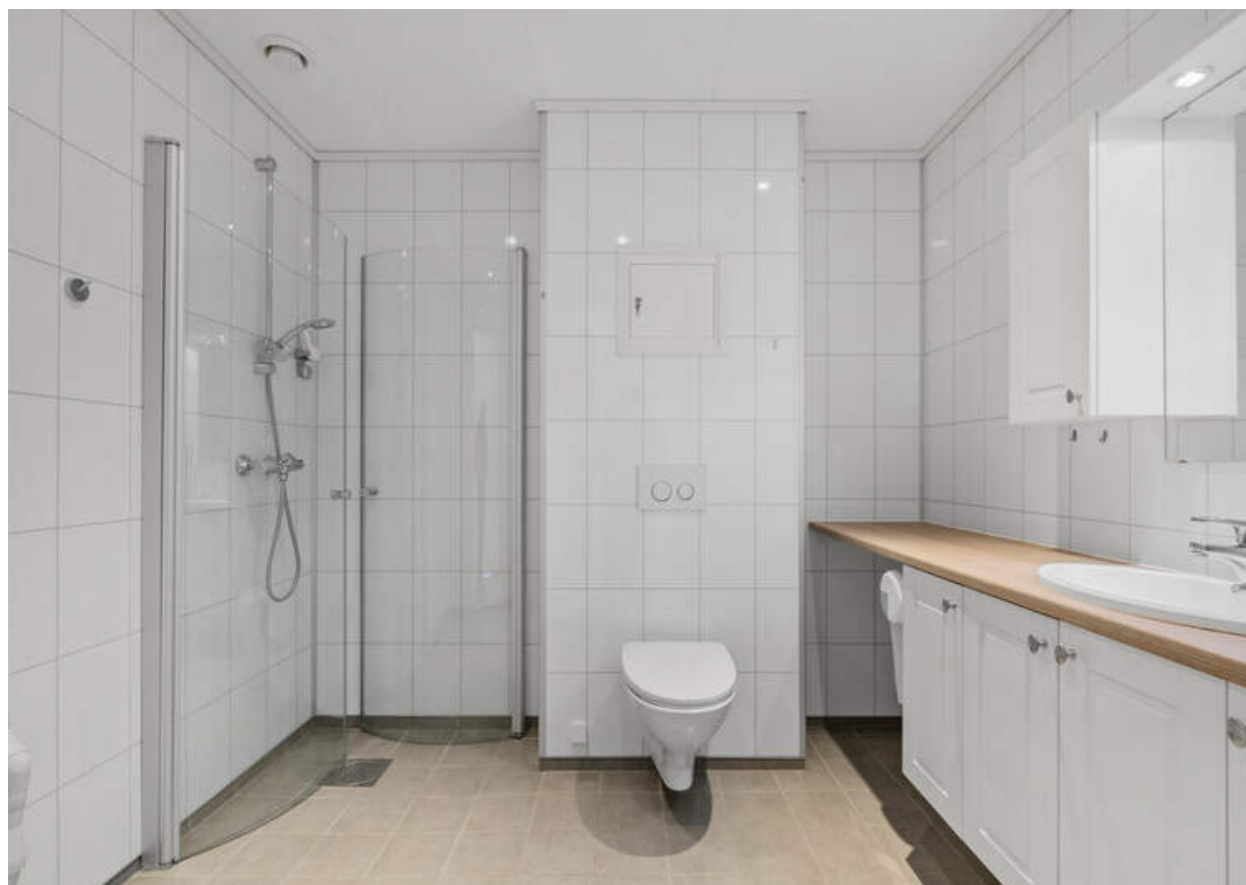
- Boligen har vannrør av rør-i-rør system -

Vannrør av rør-i-rør system og synlige avløpsrør i plast. Varmtvannsbereder på 117 liter fra 2013 er plassert under kjøkkenbenk.

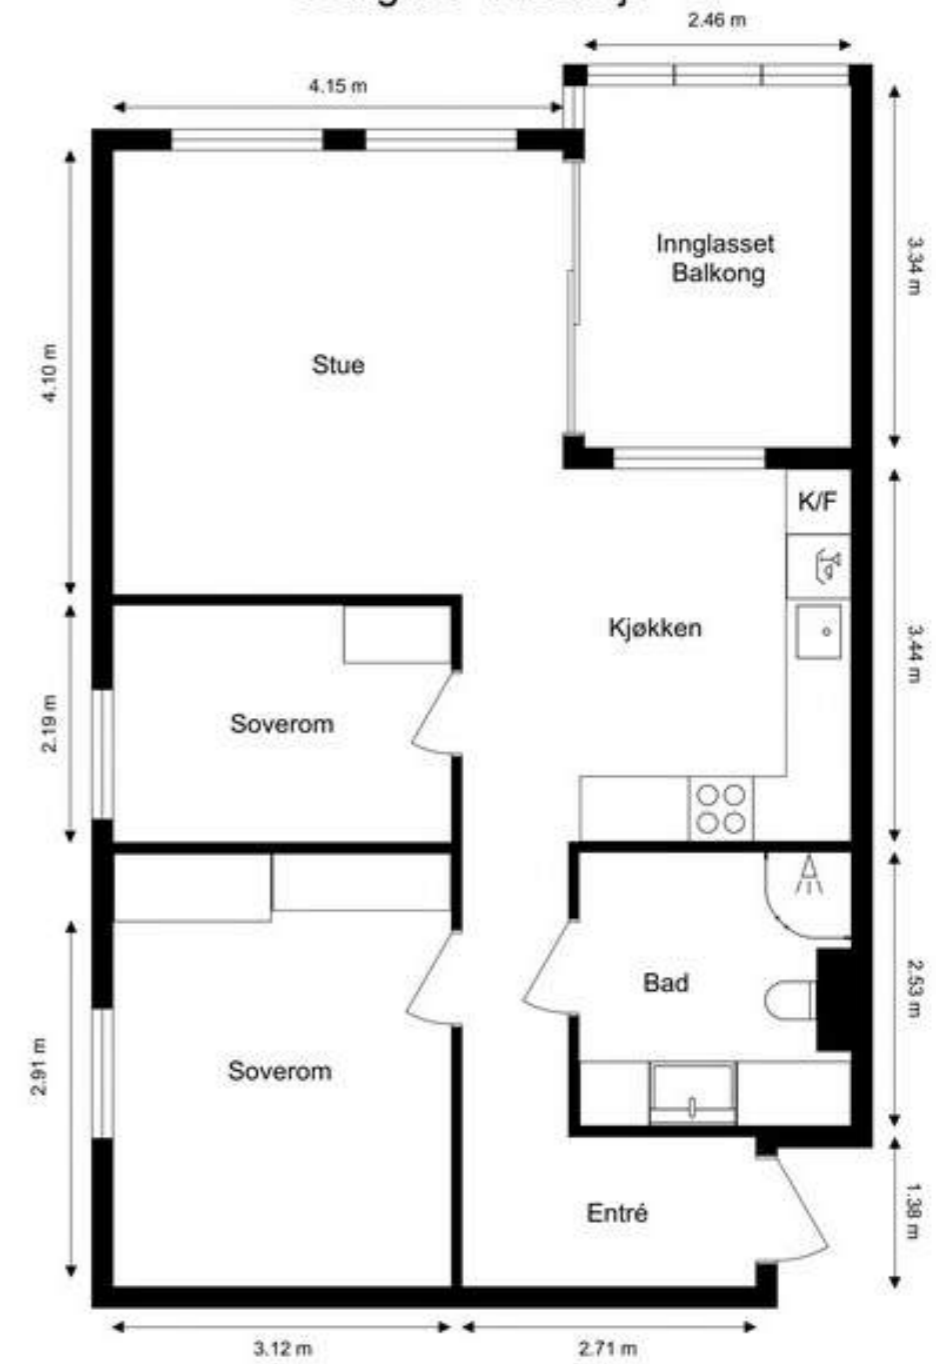
Planskissen er ikke i målestokk.
Oppgitte mål er innvendig og kan ikke betraktes som eksakte. Det tas ikke ansvar for evt. feil.
Planskisse er utarbeidet av Anticimex. Alle rettigheter ved bruk av planskisse tilhører Anticimex.

Boligen går over 1 plan og følgende rom er inkludert i internt bruksareal:
Entre/gang, stue, kjøkken, bad, soverom og innvendig bod.

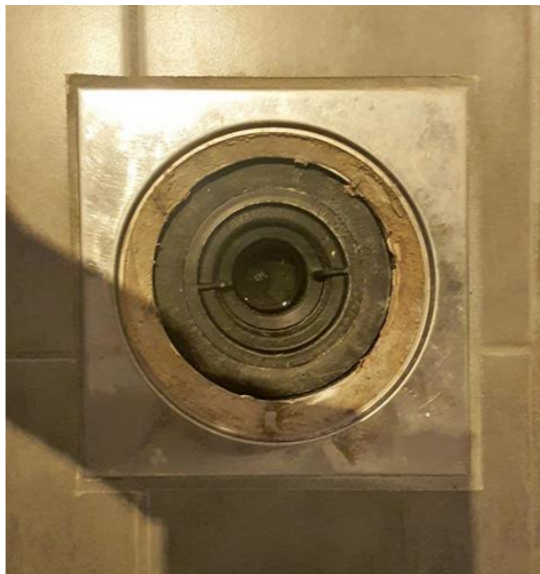
Våtrom - [Sluk, bad]

Overgang mellom sluk og membran er uoversiktlig. Det kan derfor ikke verifiseres at utførelsen er korrekt, eller at lekkasjesikkerheten er ivaretatt. Ytterligere undersøkelser anbefales slik at tilstanden kan kartlegges og nødvendige tiltak kan iverksettes.

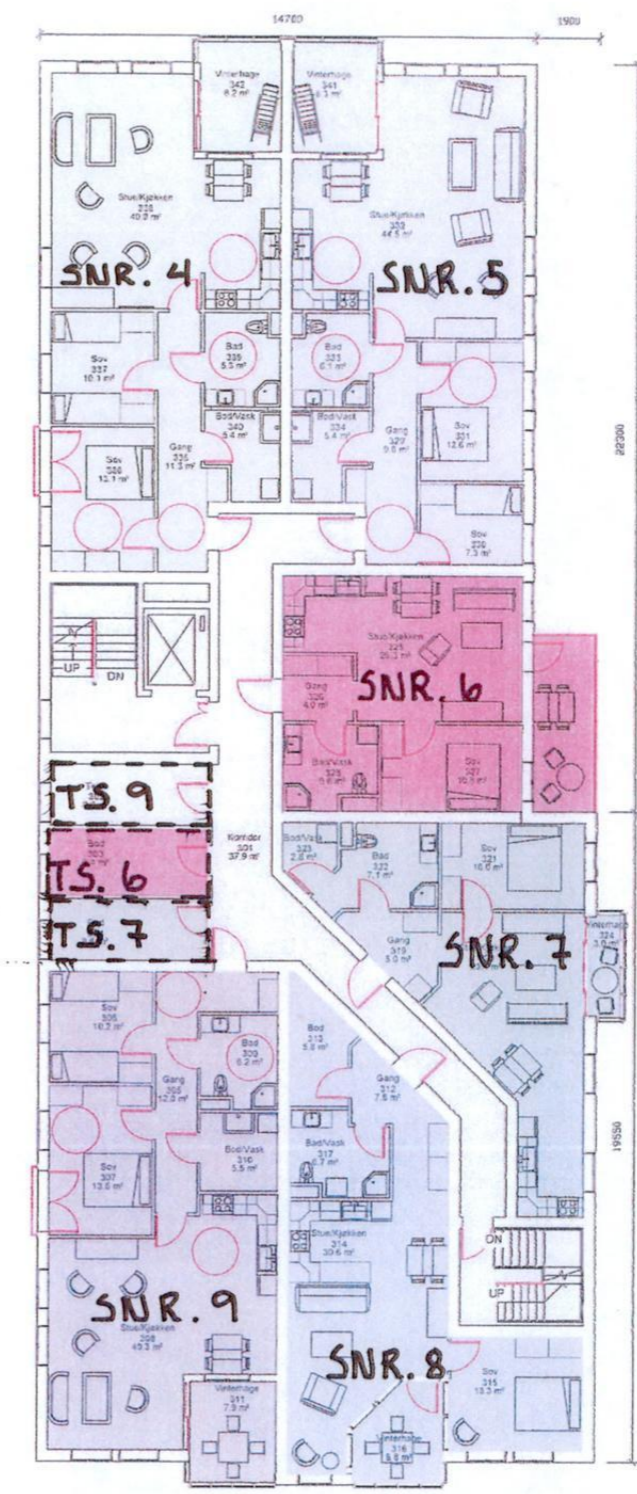
GNR. 202 BNR. 38
i FLORA KOMMUNE
PLAN 3
VEDLEGG NR. 3 AV 6

- Fellesareal
- Leilighet 1&7
- Leilighet 2&8
- Leilighet 3&9
- Leilighet 4&10
- Leilighet 5&11
- Leilighet 6&12
- Leilighet 13
- Leilighet 14
- Leilighet 15

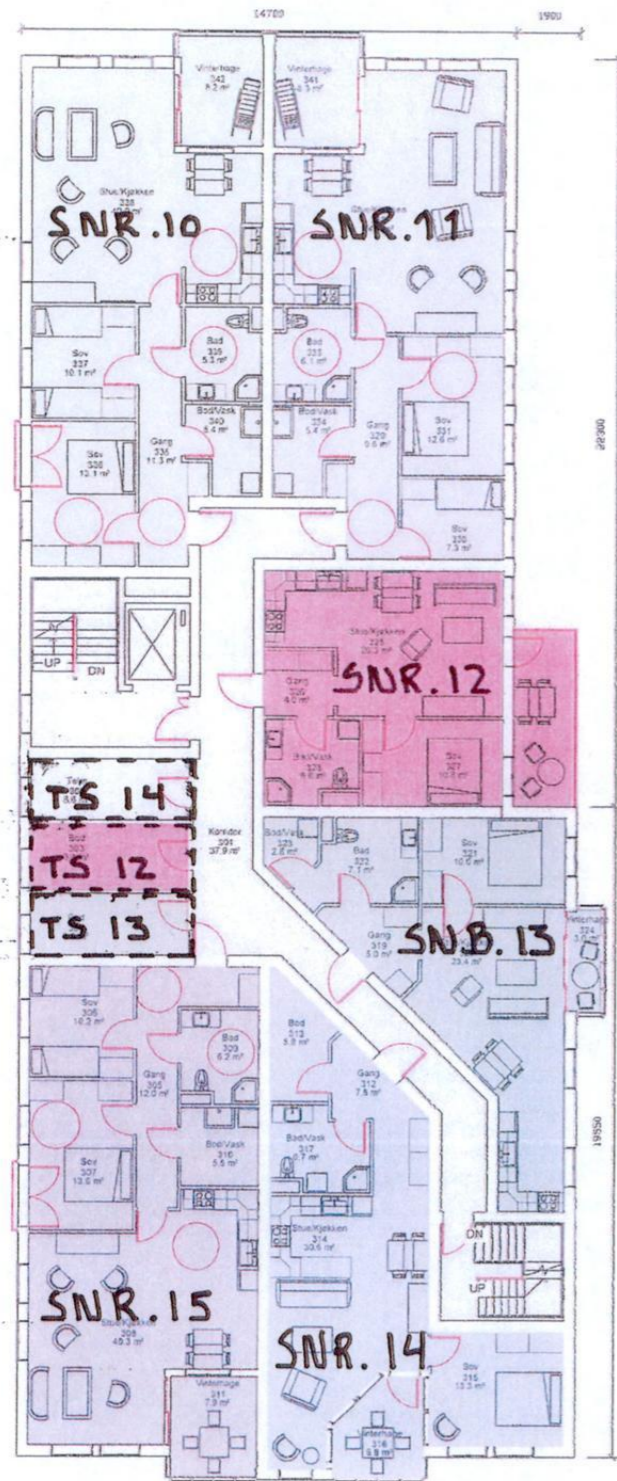
GNR. 202 BNR. 38
 i FLORA KOMMUNE
 PLAN 4
 VEDLEGG NR. 4 AV 6

- Fellesareal
- Leilighet 1&7
- Leilighet 2&8
- Leilighet 3&9
- Leilighet 4&10
- Leilighet 5&11
- Leilighet 6&12
- Leilighet 13
- Leilighet 14
- Leilighet 15
