STRANDGATA 13

W Eiendomsmegling har gleden av å presentere Strandgata 13, seksjon 3.

Tilstandsrapport

BOLIGBYGG MED FLERE BOENHETER

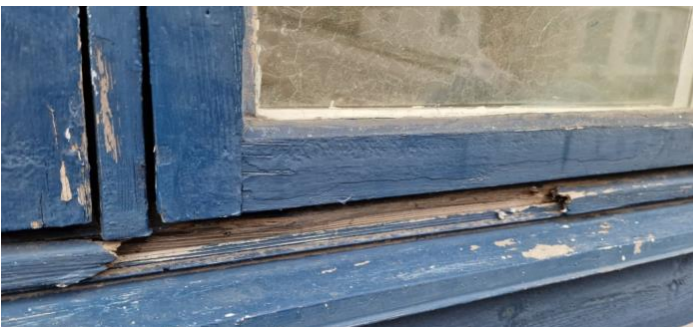
- Karmene i vinduer er slitte og det er sprekker i trevirket.

Avknekt treverk på eldre vindu.

- Det må påregnes noe vedlikehold og at enkelte vinduer må skiftes ut.

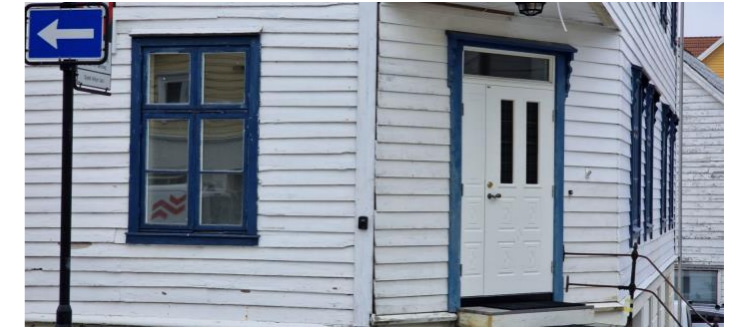
Ute areal er felles og skal sånn sett ikke ansees som eget areal til kun leiligheten, nevnes til orientering. Terrassedekket med tilkomst fra soverom 3 til leiligheten er på ca. 46 kvadratmeter og rekkverk er målt til ca. 95 cm.

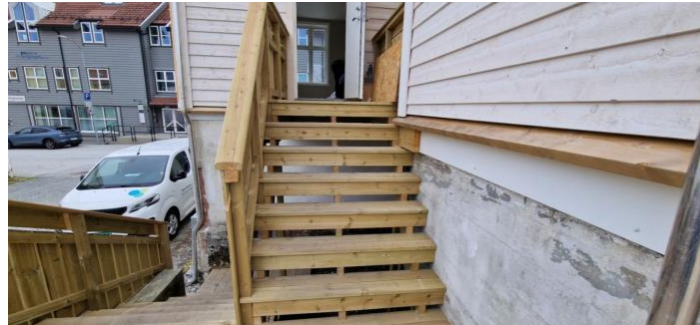
Plassbygd tretrapp. Det er observert skjevheter ved tretrappen. Sett fra midtre støtte nede ved terrassen og ved topp midtre støtte er det ca. 2.5 cm forskjell.

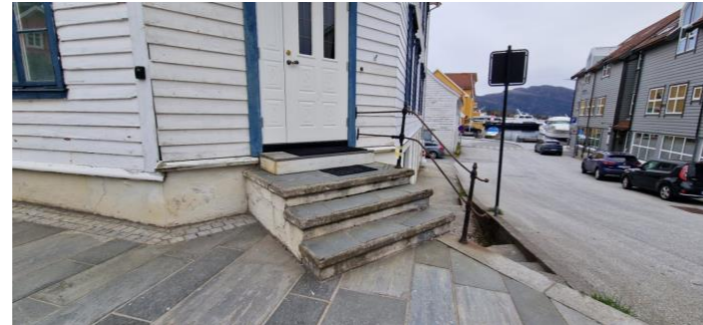
- Betongtrapp har mindre sprekker/skader

Betong trapp, små spekker enkelte steder. Mangler rekkverk på 1 side. Løst og eldre jern-rekkverk. Påregn tiltak.

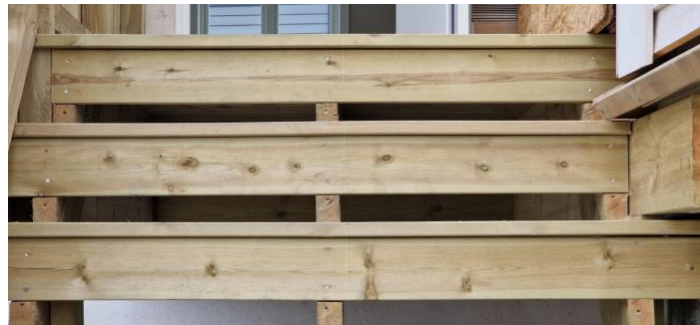
Grønn laser er i flukt nede ved tretrappen og ca. 2.5 cm ut fra tre-støtten under inntrinn.

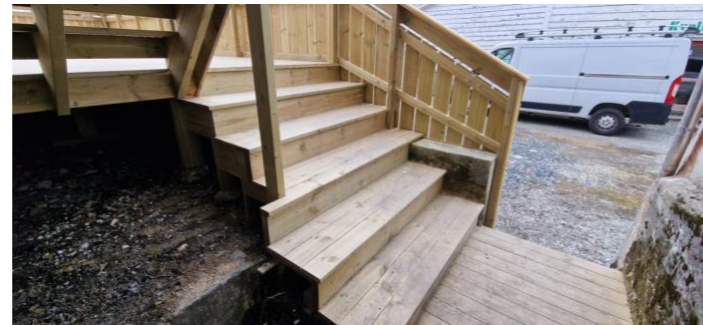
Deler av tretrapp har ikke rekkverk pr.dd.

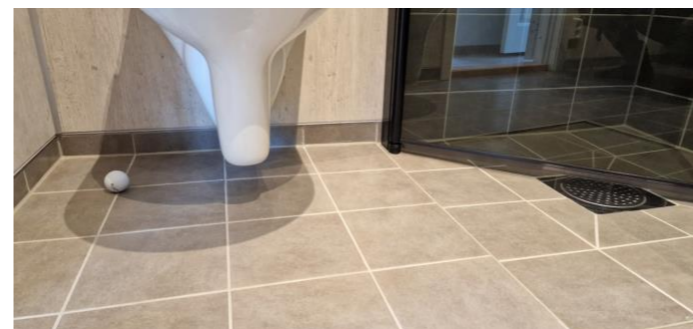
- Det er påvist at høydeforskjell fra topp slukrist til gulv/synlig topp membran ved dørterskel er mindre enn 25 mm.
- Det er påvist avvik i fallforhold til sluk i forhold til krav i forskrift på byggetidspunktet.

Ball ledes til og stopper ved vegghengt toalett, leder ikke videre til sluk.

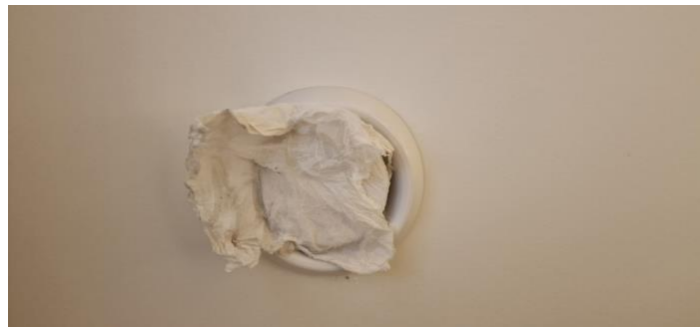
OK - papirark test

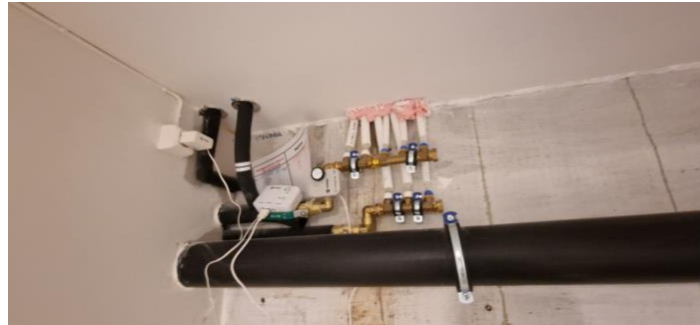
Synlige rør i rør i u.etg.
