*VETLEFJORDEN
BALESTRAND*

Befaringsdato: 28.03.2023

Tilstandsrapport

HYTTE NR. 2

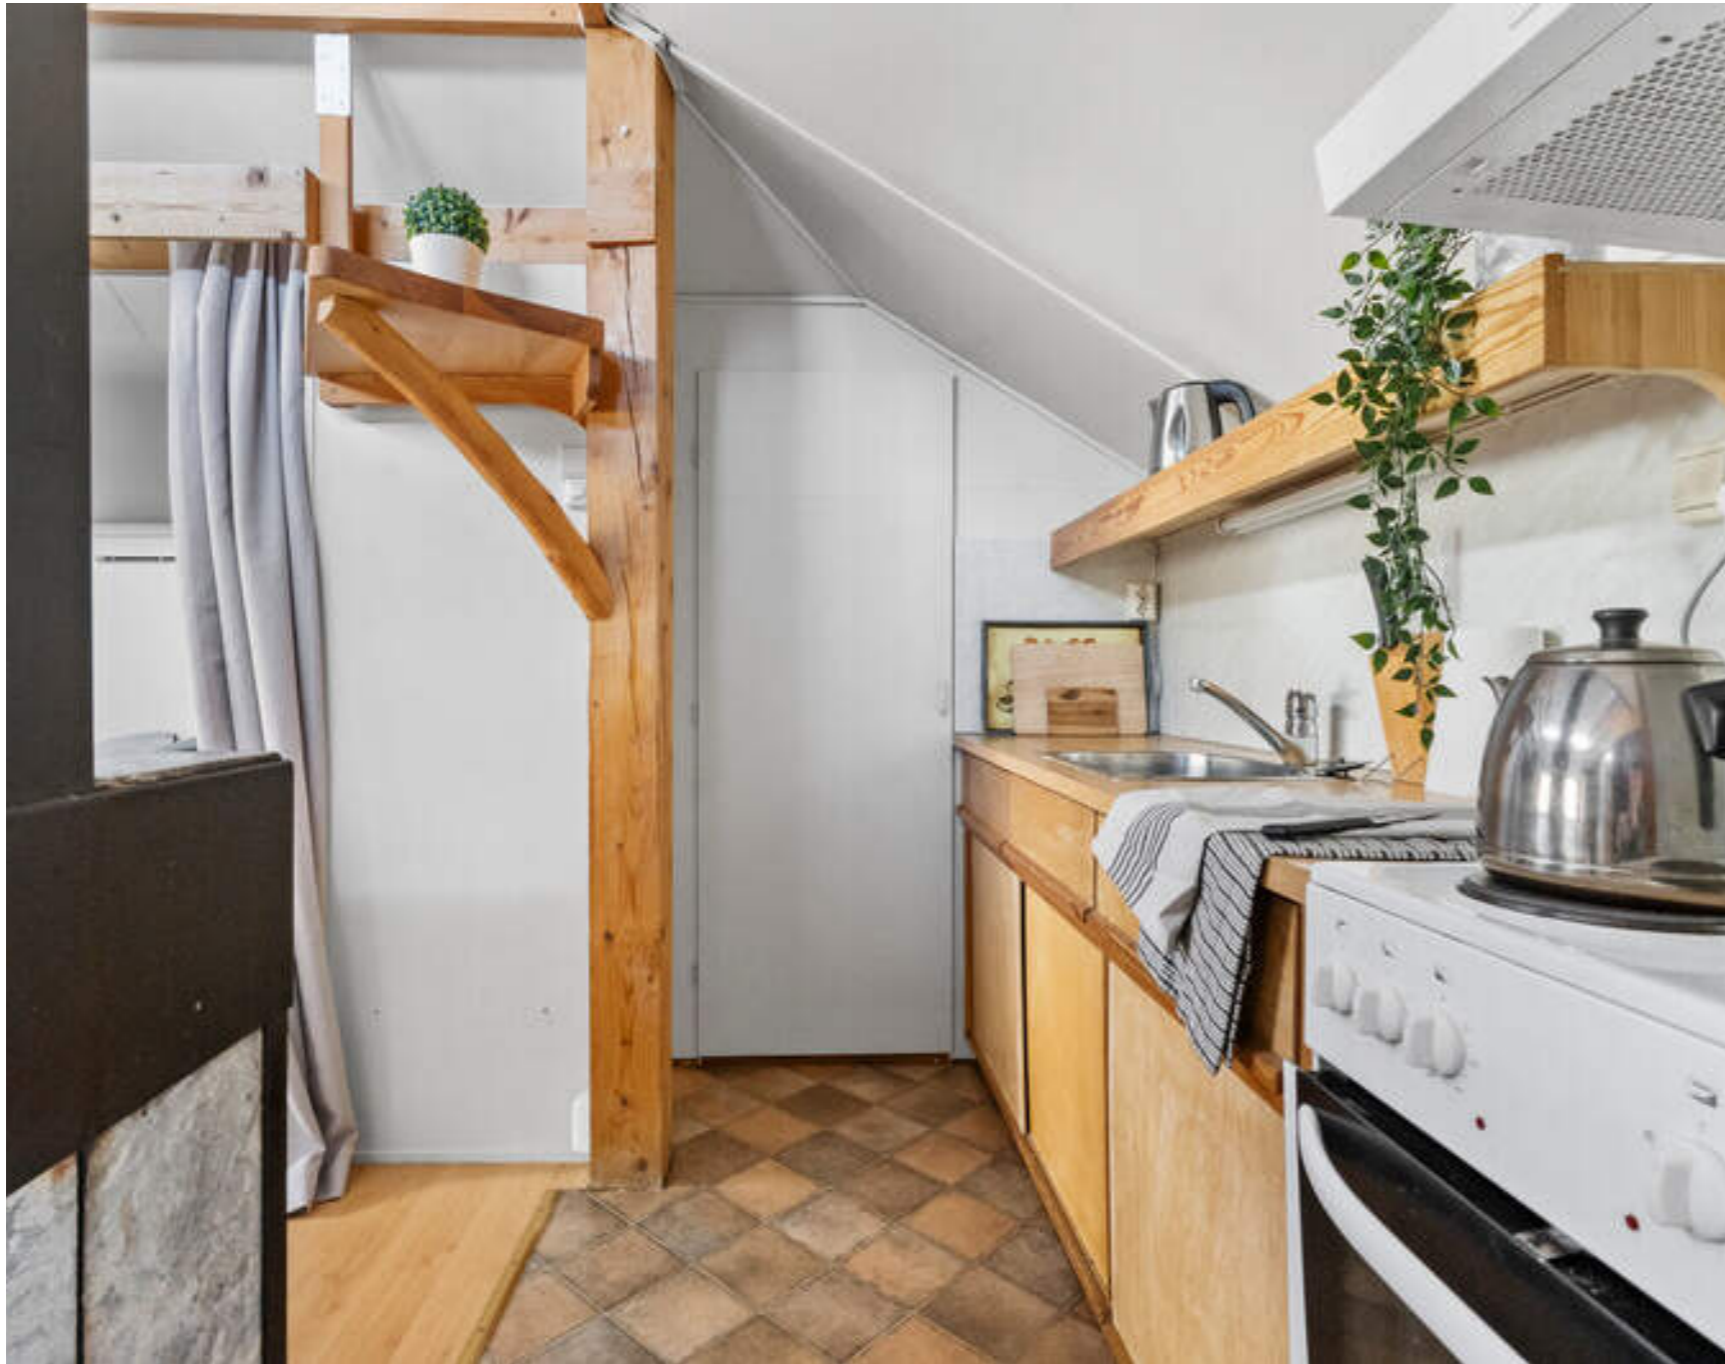
- Bak dør ved kjøkken er det lagringsplass samt varmtvannstank er plassert her -

Røropplegget har en kombinasjon av både kobber-rør og rør-i-rør system. Avløpsrør i plast. Dette er montert delvis åpent under hyttene. Vannrørene er ikke montert frostsikkert. Vann til hyttene er per i dag kun vurdert som sommervann (mulig å gjøre om dette til helårs etter ønske). Alle hytteeierne har tilgang til vann til tappekran på pumpehuset gjennom hele året. Hyttene har naturlig ventilasjon. Hyttene har varmtvannsberedere på ca. 100-120 liter plassert i skap ved kjøkken.

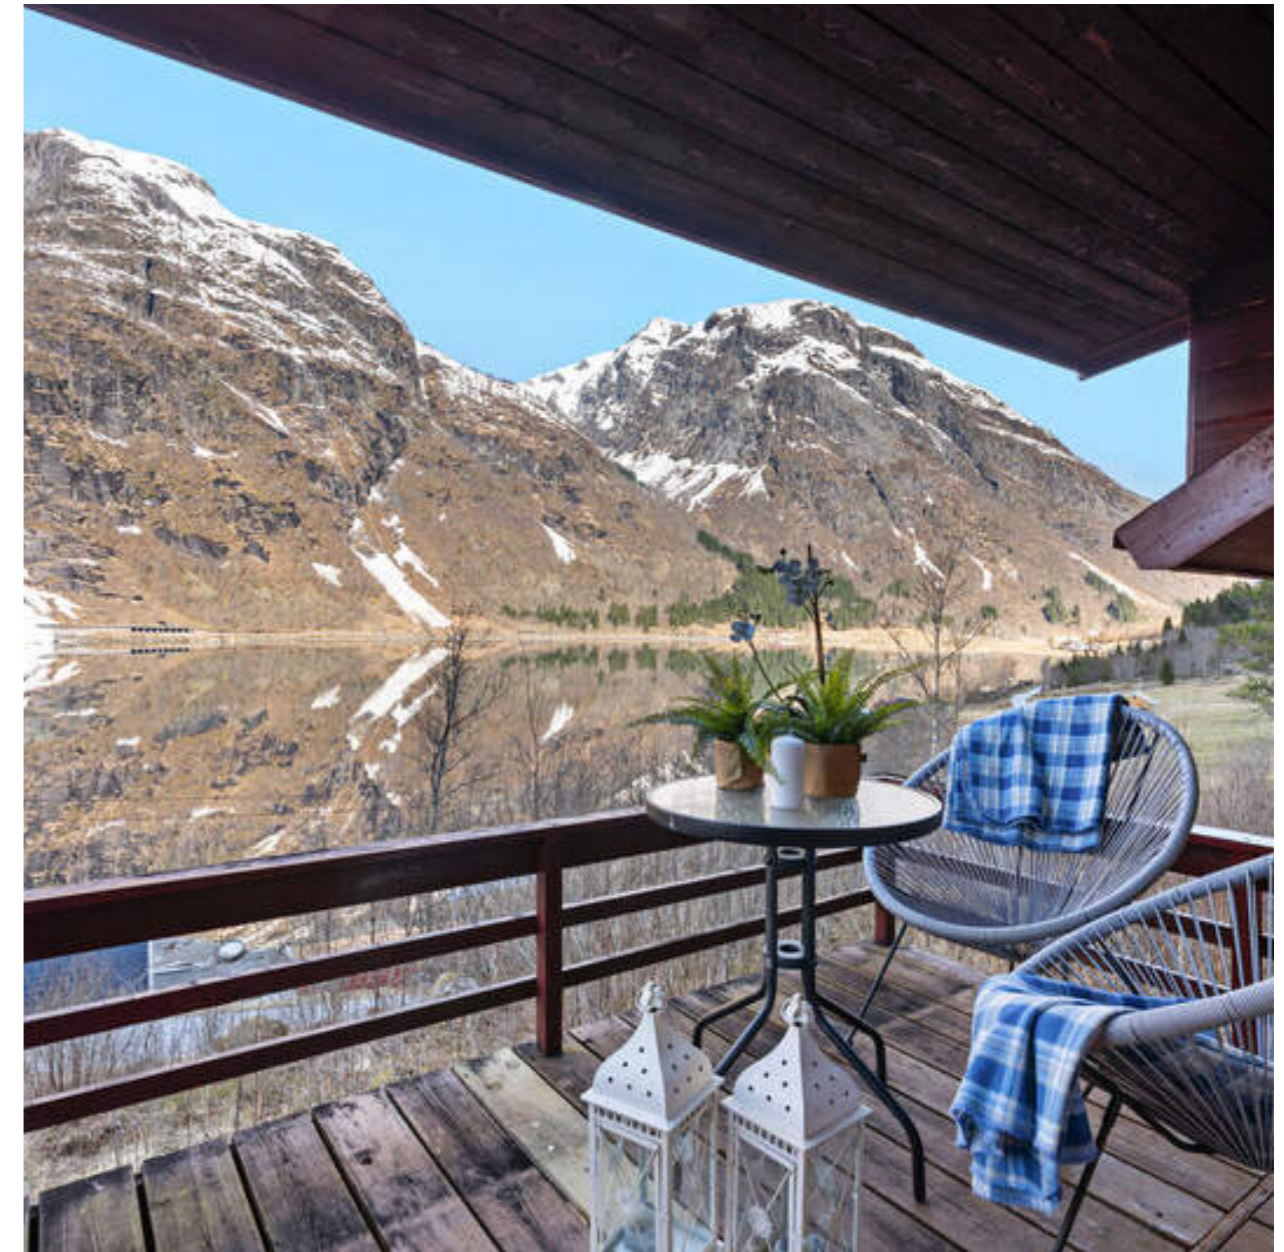
- Veranda med overbygg er en fin forlengelse av hytten på varme sommerdager -

Veranda med tilkomst fra stov/opphaldsrommet. Svak konstruksjon. Svakt og for lavt rekkverk. Misstanke og fukt og råteskadar i konstruksjonen.

- Vurdering av avvik:**
- Rekkverket er for lavt i forhold til dagens krav til rekkverkshøyder.
 - Åpninger i rekkverk er ikke i henhold til krav i dagens forskrifter.

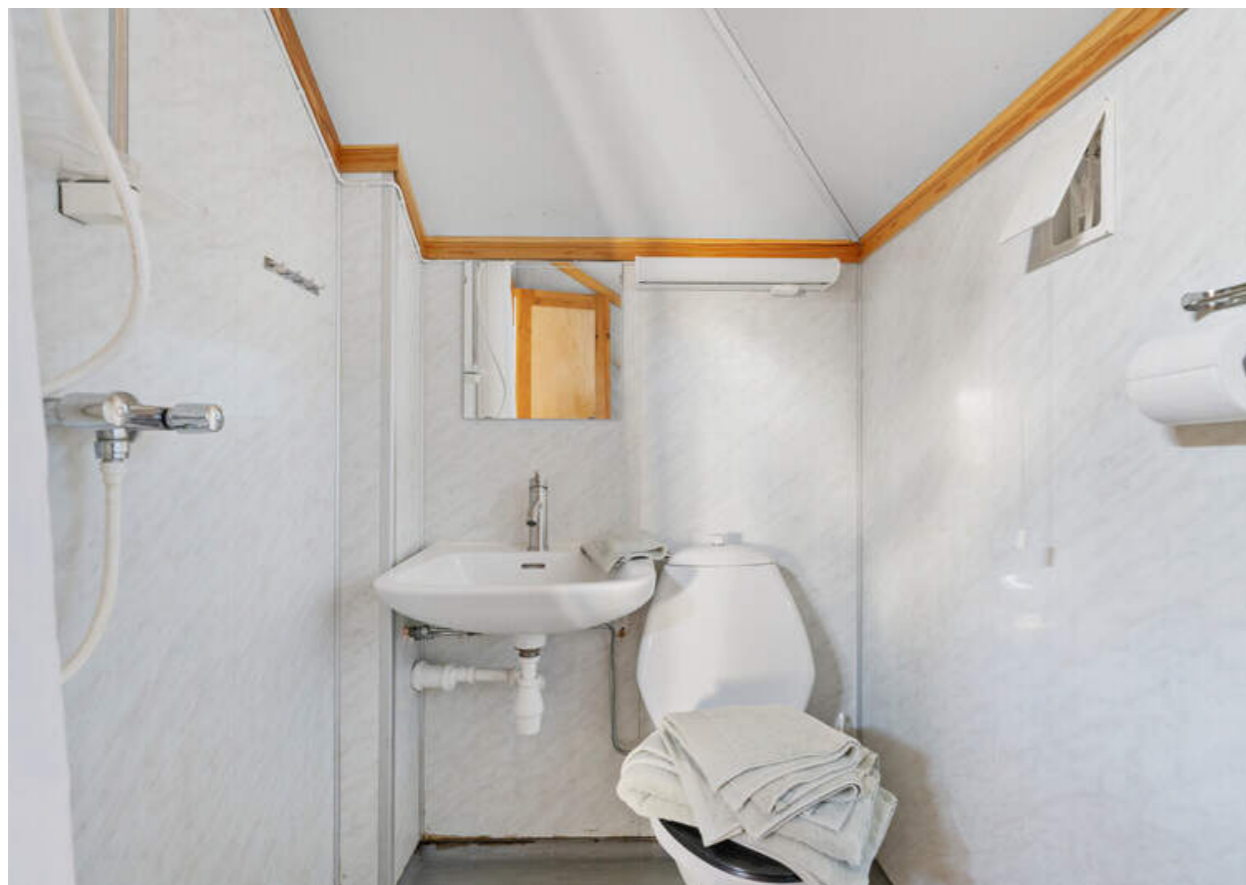
- Badene har enkel standard har fått utført enkle tiltak i ca. år. 2010 -

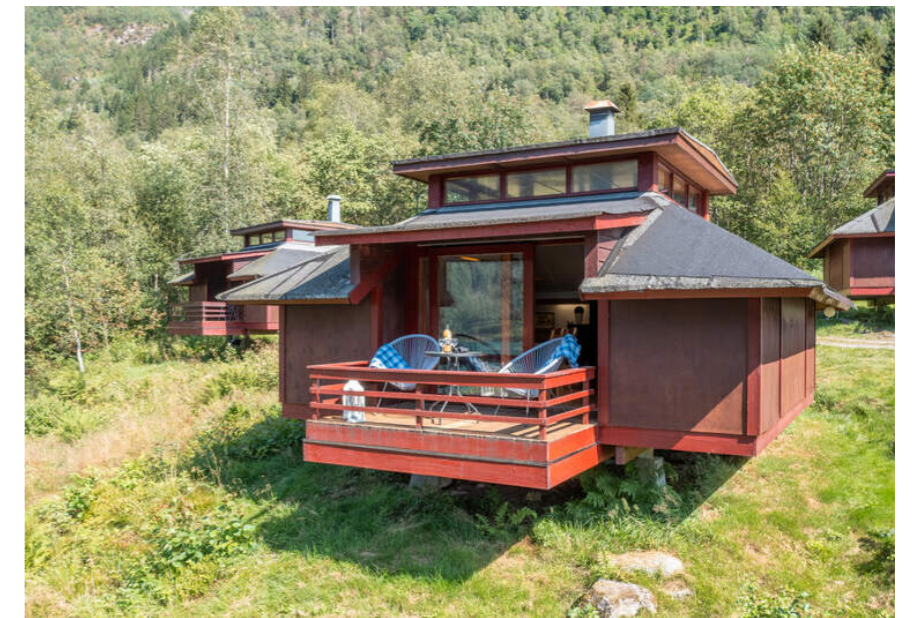
- Alle hyttene får installert egen strømmåler i forbindelse med salget -

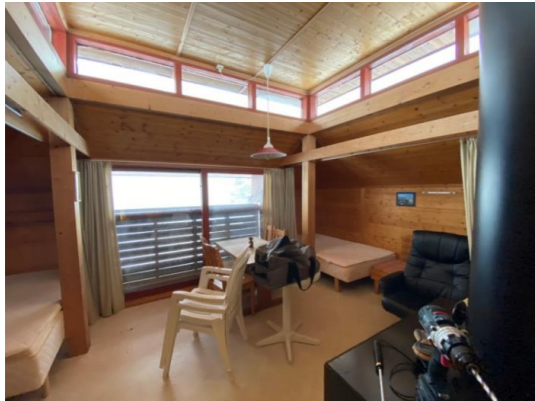
Etasjeskille/gulv mot grunn

TG 2

- Målt høgdeforskjell på over 15 mm gjennom hele rommet. Tilstandsgrad 2 gis med bakgrunn i standardens krav til godkjente måleavvik.

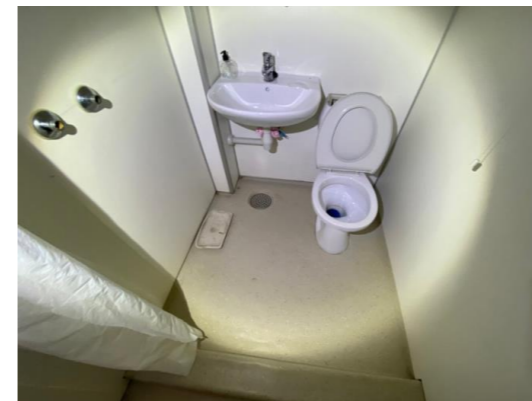
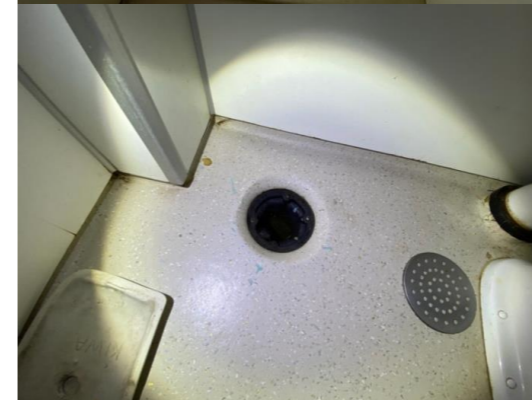
Utette forhold bør tettast med silikon. Utette forhold mellom veggplater og golv i dusjsone.

- Våtrommet må oppgraderes for å tåle normal bruk etter dagens krav.

Badet kan fint nyttast i den stand det er i pr. i dag med enkle strakstiltak.

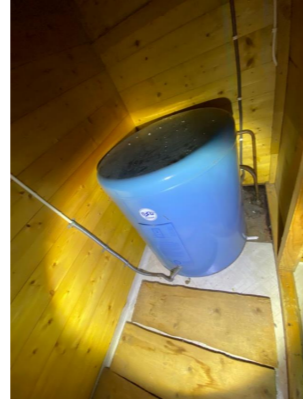
Varmtvatnberedar montert i skåp på ca. 120 liter.

Årstall: 2000

- Det bør etableres tilfredsstillende avrenning eller lekkasjesikring ved varmtvannstank.
- Det er ikke behov for utbedringstiltak siden tanken fungerer i dag, men ut ifra alder kan skader plutselig oppstå på eldre tanker.
