*ANGEDALSVEGEN 8
FØRDE*

Tilstandsrapport

BOLIGBYGG MED FLERE BOENHETER

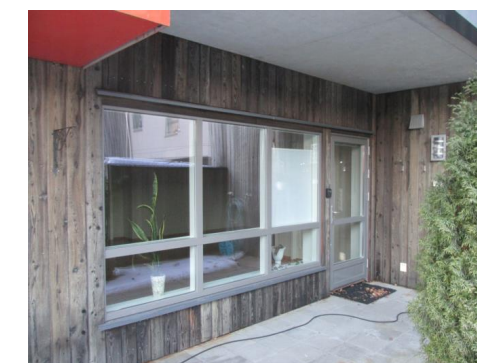
TG 1 Dører

Inngangsdør frå felles gang med malte overflater. Terrassedør i treverk, innvendig med malte overflater og utvendig med heildekkande aluminiumsbeslag. Altandør i treverk med 2-lags glas, innvendig med malte overflater og utvendig med heildekkande aluminiumsbeslag.

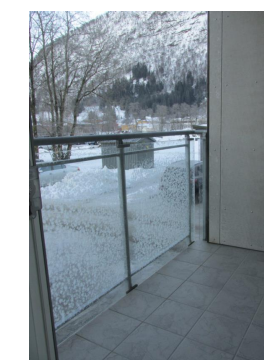
TG 1 Balkonger, terrasser og rom under balkonger

Austvendt altan med flislagd betongplate og galvanisert rekkverk med glasplater.

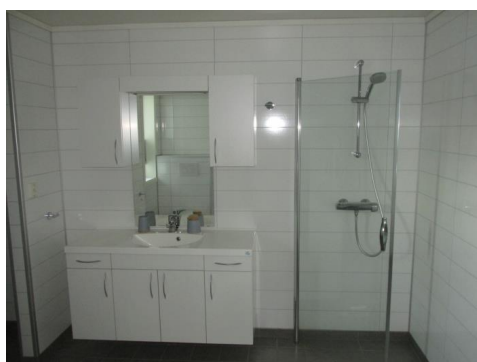
Generell

Bad med standard frå byggeår.

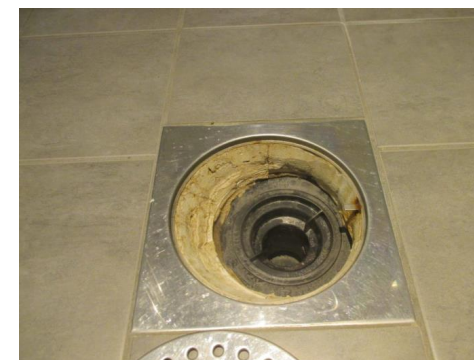
TG 2 Sanitærutstyr og innredning

Merkbar mindre fuktsvelling i nedre kant på skapsida som vender mot dusjen.

Tiltak er ikkje nødvendig.

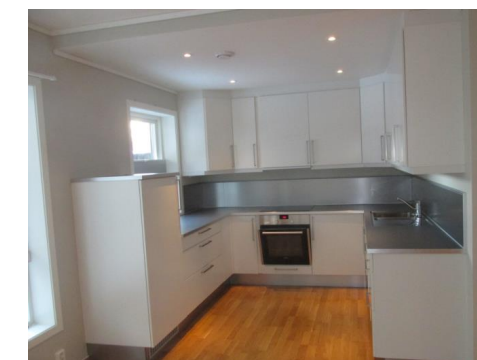
TG 1 Overflater og innredning

Norema kjøkkeninnreiing med kvite slette frontar, laminat benkeplater med nedfelt stålbeslag, veggpanel av børsta stål over benkeskapa. Integrert platetopp, steikeovn, kjøleskap og oppvaskmaskin. Komfyrvakt.
(Defekt fjær på døra til oppvaskemaskina. Kvitevarer inngår ikkje i vurdering av TG.)

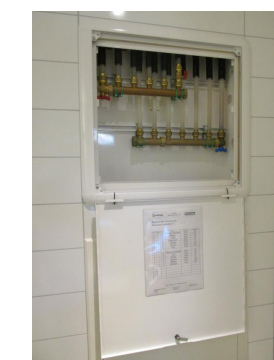
Rørsentral

TG 1 Vannledninger

Rør-i-rør system med rørsentral i veggmontert skap i bad/vaskerom.

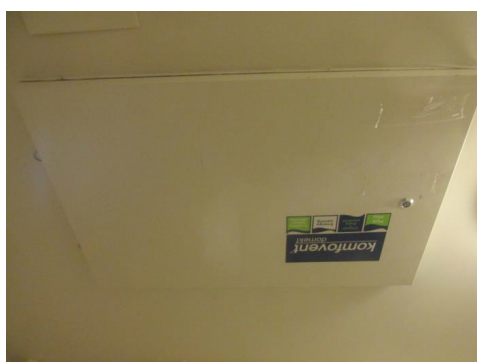
Ventilasjonsaggregat

TG 1 Ventilasjon

Balansert ventilasjon med aggregat i himlingen i boda

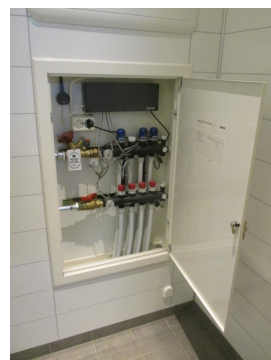
Sentral for golvvarme

TG 1 Vannbåren varme

Vassboren golvvarme med fordelingsskap for intern varmesentral i veggmontert skap i bad/vaskerom. Det er ikkje golvvarme i soveromma og boda.

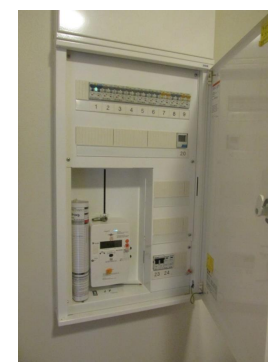
TG 2 Elektrisk anlegg

Elektrisk anlegg med skjult installasjon og fordelingsskap med automatsikringer.
Downlights i stove/kjøkken, entre og bad.
To uttak for Tv/data i stova.
TG er basert på at avvik ikkje er registrert.
Nærmare kontroll av el.anlegget må eventuelt utførast av godkjent installatør eller ved el.tilsyn.

Det vert på generelt grunnlag anbefalt kontroll av el. anlegg.

Kostnadsestimat: Under 10 000
