*BJØRNDALVEGEN 12*

W Eiendomsmegling har gleden av å presentere  
Bjørndalvegen 12

GNR 25, BNR 100, Kinn kommune

Selveier tomannsbolig (vertikaldelt)  
Bjørndalvegen 12  
6908 Florø

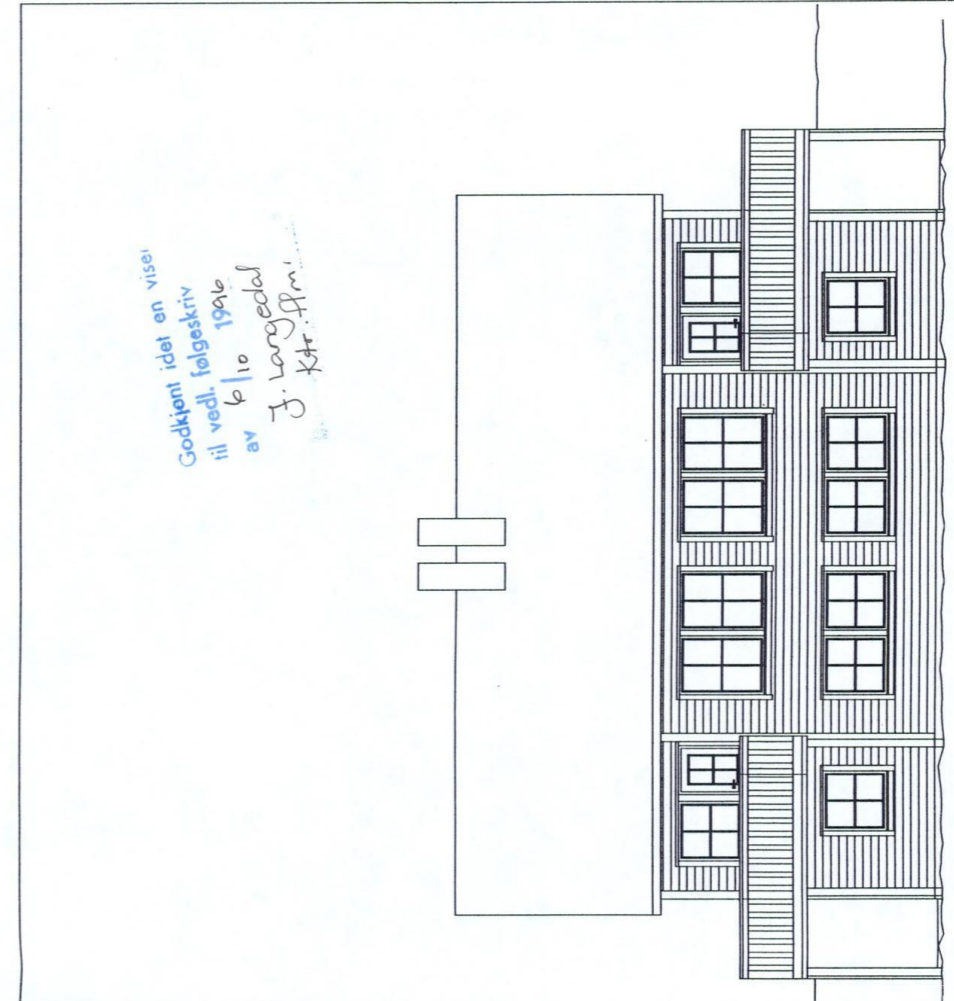
**VESTLANDSHUS FLORØ A/S**  
 Strandav. 6900 Florø, Tlf. 57 74 03 22  
 Tegning nr. 9633101

REV.	REVISJONS TEKST	DATO	SIGN.
KUNDE:		Seier:	Godkjent: Erstatte tegn. nr.
PROSJEKT:	SOLHEIM TOMT 1	1:100	LS
DETAIL:	TOMANSBOLIG FASADER		Date: 20/09/1996 Fil: 9633-
