HORNNESVEGEN 39
FØRDE

Leilighet - Inngang fra felles gang

GNR 22, BNR 93, SNR 3 i Sunnfjord kommune

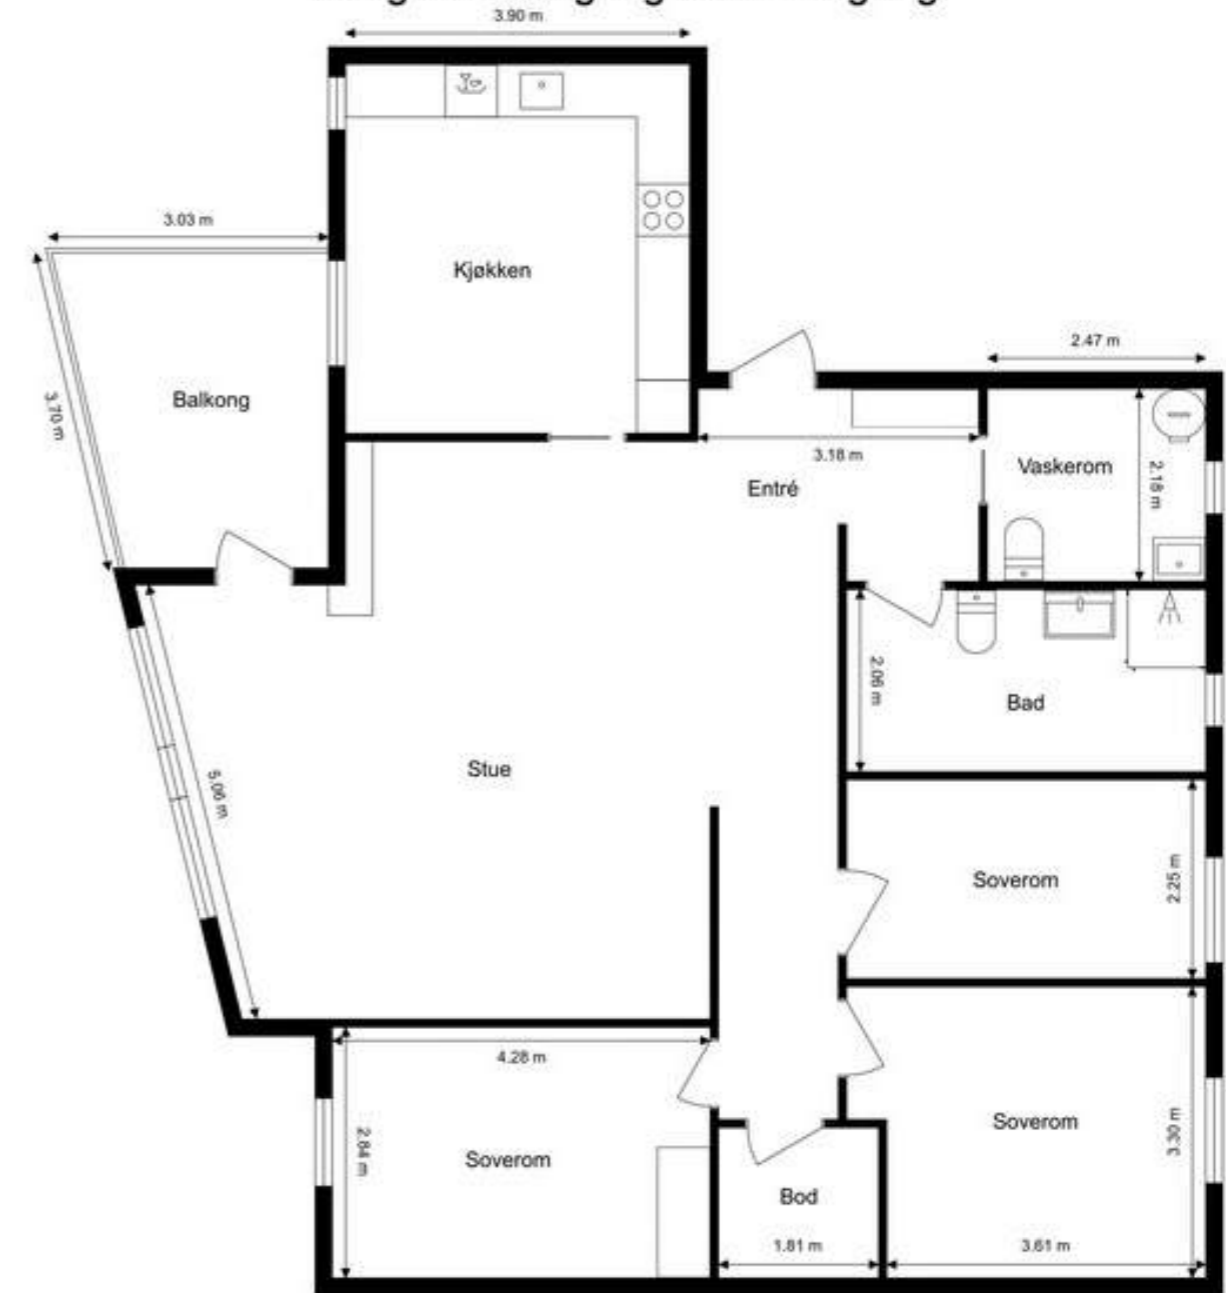
Leiligheten går over ett plan og følgende rom er inkludert i P-rom:
2.etg: Entré, kjøkken, stue, vaskerom, bad og 3 soverom.

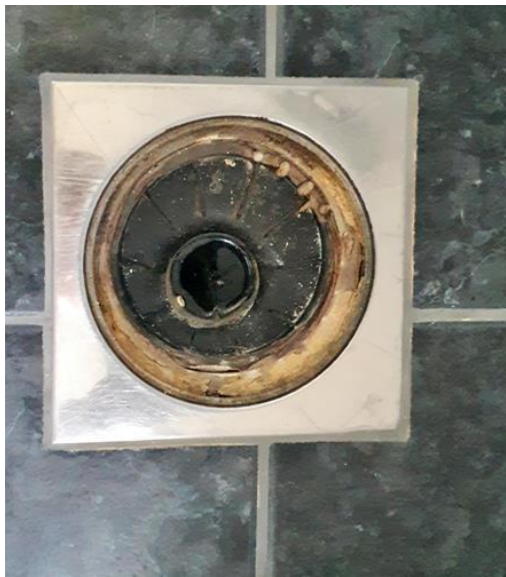
Våtrom - [Sluk, bad]

Nivåforskjell fra døråpning på topp overflate gulv og til hovedsluk er på tilfeldig sted målt til ca. 20 millimeter, og vurderes som ikke tilstrekkelig med tanke på lekkasjesikkerhet.

Det er stedvis fall mot døren på gulvflater utenfor dusjsonen. Ved en eventuell lekkasje vil vann kunne renne ut i tiliggende arealer til våtrommet og forårsake fuktskader. Det ble målt på tilfeldig sted og målingen viste et motfall på 5 mm.

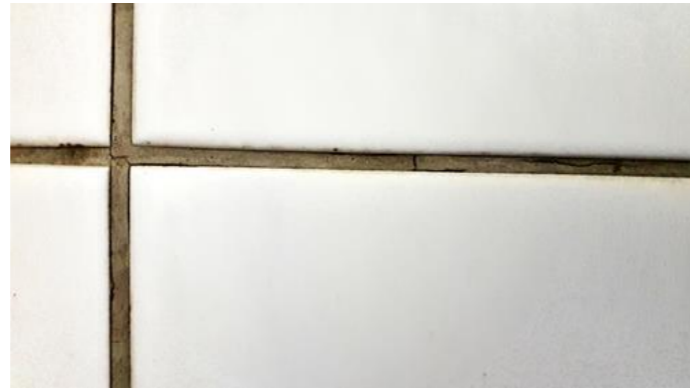
Våtrom - [Fuger, bad]

Riss/sprekker i flisfuger observert i dusjsonen. Kan være en indikasjon på utettheter i våtrommets tettesjikt. Skade bør utbedres.

Membran er vurdert til å ha en alder som tilsier at restlevetiden er usikker. Det observeres riss/sprekker i flisfuger i dusjsonen. Membranens tilstand/tettefunksjon er ukjent.

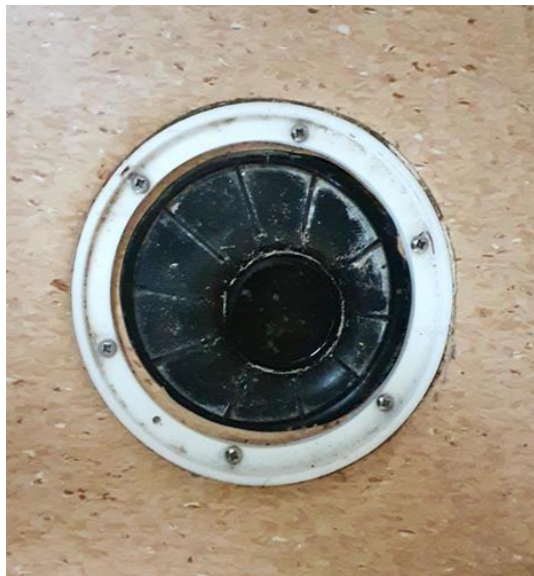
Våtrom - [Sluk, vaskerom]

Det er ikke observert synlige skader, men membran er vurdert til å ha en alder som tilsier at restlevetiden er usikker. Tilstand/tettefunksjon er ukjent. Fornyng av membran bør påregnes.

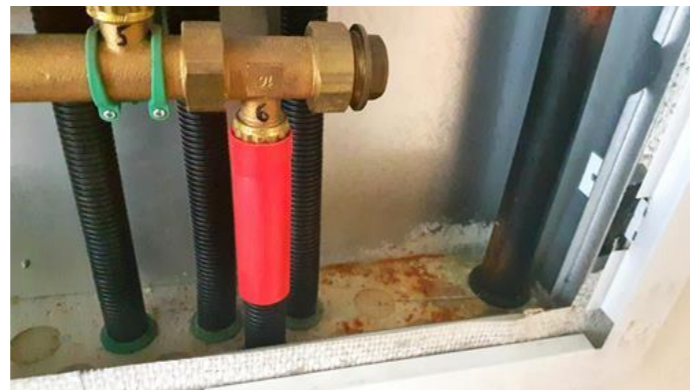
Tekniske anlegg, VVS anlegg (Sjekkpunkter utover det som er inkludert i andre rom) - [Fordelerskap]

**TG 2** Vannrør (Sjekkpunkter utover det som er inkludert i andre rom) | Det er observert korrosjon/rust i bunnen på fordelerskap. Eksakt årsak er ikke kjent. Skjulte og bakenforliggende skader kan ikke utelukkes. Ytterligere undersøkelser bør påregnes for å avdekke årsak-/omfang og eventuelle tiltak.

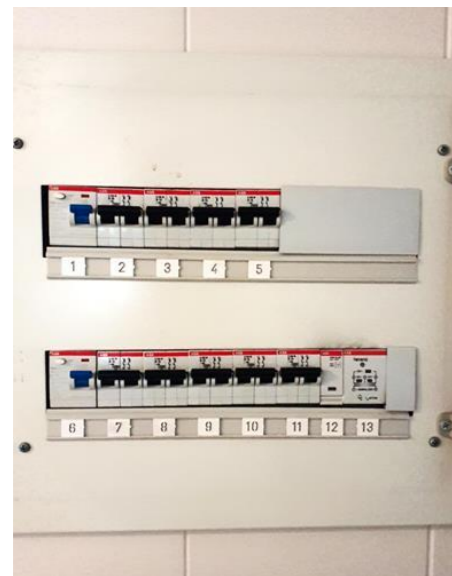
Elektrisk anlegg - [Sikringskap]

Forenklet vurdering:
Er det synlige tegn til merker på plugg til varmtvannsbereider: Nei
Er det synlige tegn på termiske skader: Nei
Er det synlige tegn på utette kabelføringer i inntak og/eller sikringskap: Nei
