*HORNNESVEGEN 99
FØRDE*

Befaringsdato: 25.08.2023

Tilstandsrapport

ENEBOLOG

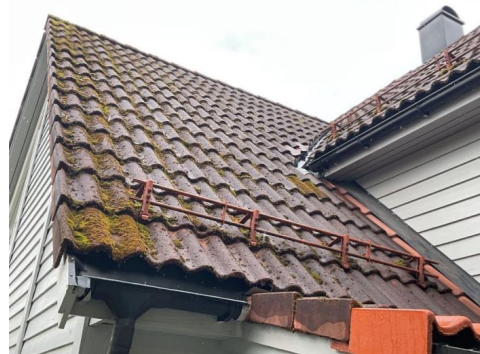
Taktekkingen er av betongtakstein som er besikket fra bakkenivå.

Vurdering av avvik:
• Det er avvik:
Det er registrert en del mose på takstein.

Konsekvens/tiltak
• Tiltak:

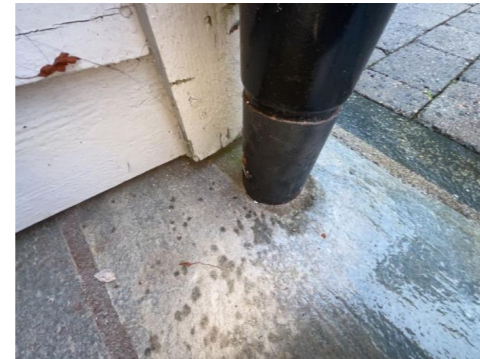
Takrenner og nedløpsrør i plast.

Vurdering av avvik:
• Mer enn halvparten av forventet brukstid er passert på renner/nedløp/beslag.
Konsekvens/tiltak
• Overvåk tilstanden jevnlig. For å få tilstandsgrad 0 eller 1 må beslag/renner/nedløp skiftes ut, men tidspunktet for når dette er nødvendig er vanskelig å si noe om.

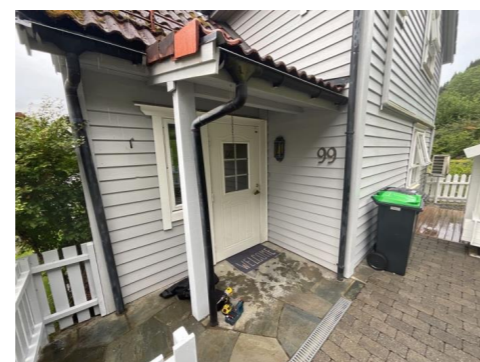
Takkonstruksjonen har sperrekonstruksjon og er oppført som saltak. Overbygg ved inngangspartiet på 2 kvm. I soverommet er det kottedør for tilkomst til kott.

Overbyg ved inngangspartiet.

Vurdering av avvik:
• Hele takkonstruksjonen er gjenbygget. Det er ingen mulighet til vurdering utover alder og observasjoner fra underliggende etg.
Konsekvens/tiltak

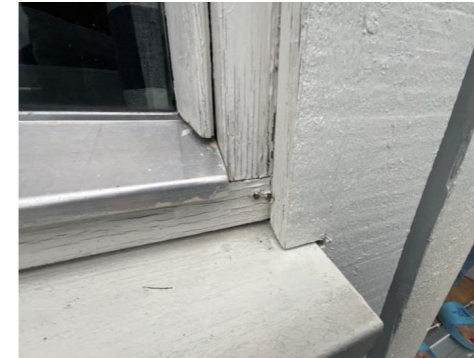
Bygningen har malte trevinduer med 2-lags glass.

Vurdering av avvik:
• Det er avvik:
Utvendig er vinduskarmene noe malingslitt. Det er råteskader på utvendig list for omramming av glassruten på det ene vinduet i et soverommet.

Konsekvens/tiltak
• Tiltak:

Skifte ut trevirke med råteskade.

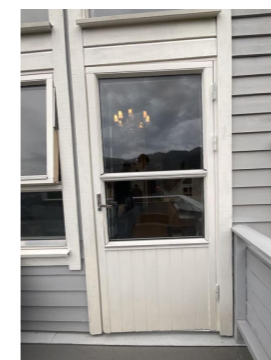
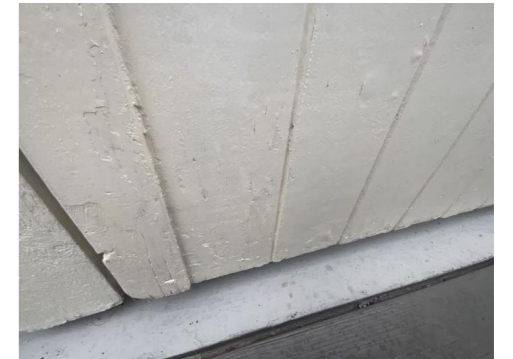
Malt ytterdør i trevirke med vindusfelt. I stuen og på det ene soverommet er det balkongdør.

Synlig skade på balkongdøren i stuen.

Vurdering av avvik:
• Karmene i dører er værslitte utvendig og det er sprekker i trevirket. Balkongdøren i stuen har en del utvendig slitasje.

Konsekvens/tiltak
• Andre tiltak:

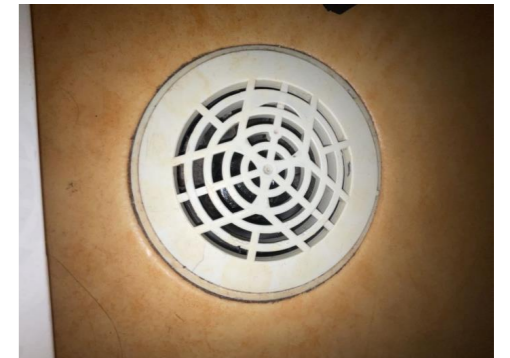
Det er plastsluk og synlig vinylbelegg som tettesjikt.

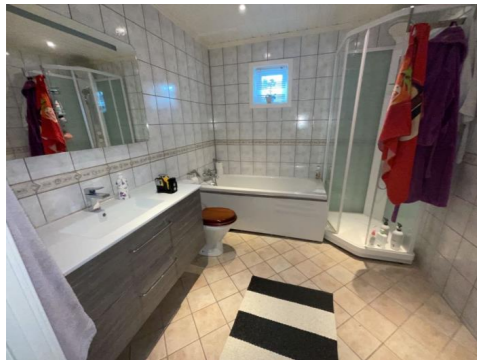
Aktuell byggeforskrift er tekniske forskrifter i perioden 1997-2010. Ingen dokumentasjon for utført arbeid på våtrommet.

Badet har varmekabler i gulvet og det er fliser på gulv og vegger. I himlingen er det MDF finerbord. Rommet er innredet med servant i underskap, speil m/lys, badekar, dusjkabinett og toalett. Det er mekanisk avtrekk.

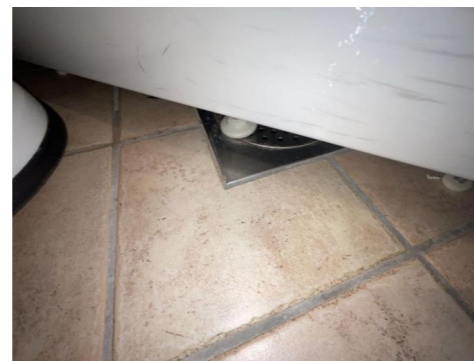
Det er to plastsluker og smøremembran med ukjent utførelse.

Vurdering av avvik:

- Mer enn halvparten av forventet brukstid er passert på membranløsningen.

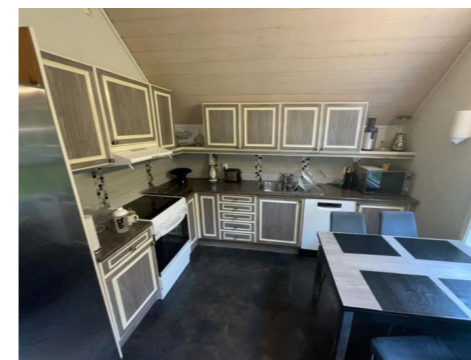
Kjøkkeninnredning er fra byggeåret med malte fronter av furu, laminert benkeplate, stål oppvaskkum og opplegg for oppvaskmaskin. Det er lagt folie på frontene og på sokkelene. Det er oppvaskmaskin, komfyr, fryser og kombiskap med fryser og kjøleskap. Isbitmaskin i det ene fryseskabet. Det er lagt fliser på vegg over benkeplaten. Oppvaskmaskin og komfyr er fra 2023. Fryseskap og kombiskap med fryser og kjøleskap er noe eldre.

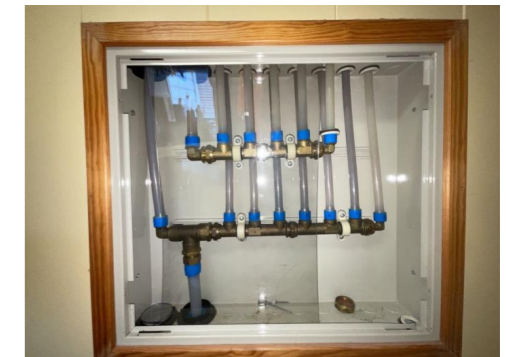
Sanitærnett har standard fra byggeåret med vannrør som rør i rør. Rørsentralen for rør i rør er plassert i vaskerommet.

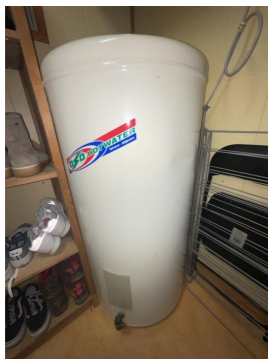
Varmtvannsbereder på 198 liter fra byggeåret som er plassert i vaskerommet.

Årstall: 1998 Kilde: Produksjonsår på produkt

Vurdering av avvik:

- Det er ikke behov for utbedringstiltak siden tanken fungerer i dag, men ut ifra alder kan skader plutselig oppstå på eldre tanker.

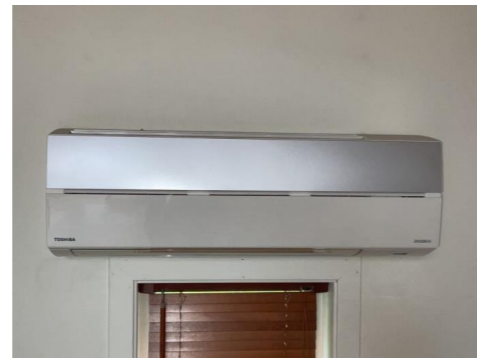
I trapperommet er det installert en luft til luft varmepumpe fra Toshiba. Varmepumpen er levert av Sunnfjord energi.
