*HORNNESVEGEN 99  
FØRDE*

## Sammendrag av boligens tilstand

# Tilstandsrapport

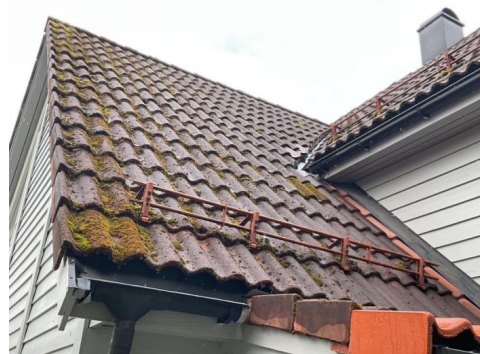
Taktekkingen er av betongtakstein som er besikket fra bakkenivå.

**Vurdering av avvik:**  
• Det er avvik:  
Det er registrert en del mose på takstein.

**Konsekvens/tiltak**  
• Tiltak:

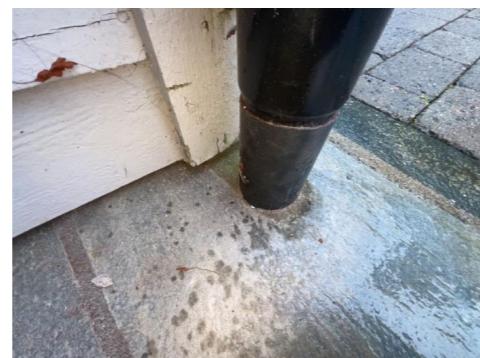
Takrenner og nedløpsrør i plast.

**Vurdering av avvik:**  
• Mer enn halvparten av forventet brukstid er passert på renner/nedløp/beslag.  
**Konsekvens/tiltak**  
• Overvåk tilstanden jevnlig. For å få tilstandsgrad 0 eller 1 må beslag/renner/nedløp skiftes ut, men tidspunktet for når dette er nødvendig er vanskelig å si noe om.

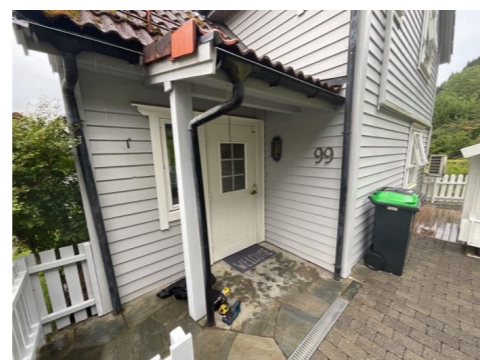
Takkonstruksjonen har sperrekonstruksjon og er oppført som saltak. Overbygg ved inngangspartiet på 2 kvm. I soverommet er det kottdør for tilkomst til kott.

Overbyg ved inngangspartiet.

**Vurdering av avvik:**  
• Hele takkonstruksjonen er gjenbygget. Det er ingen mulighet til vurdering utover alder og observasjoner fra underliggende etg.  
**Konsekvens/tiltak**

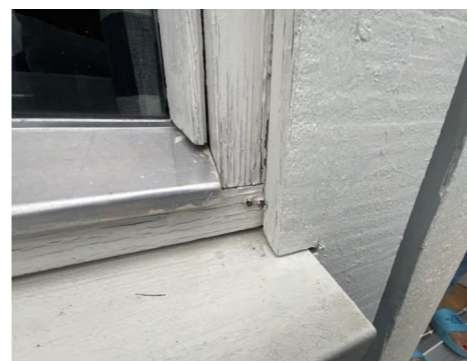
Bygningen har malte trevinduer med 2-lags glass.

**Vurdering av avvik:**  
• Det er avvik:  
Utvendig er vinduskarmene noe malingslitt. Det er råteskader på utvendig list for omramming av glassruten på det ene vinduet i et soverommet.

Skifte ut trevirke med råteskade.

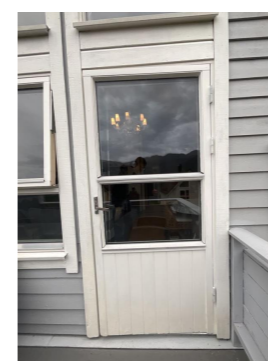
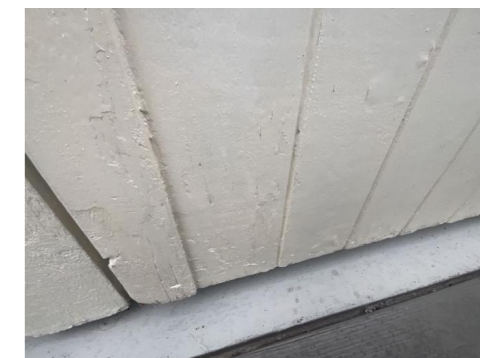
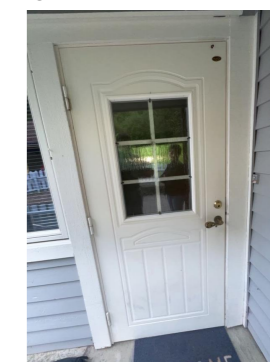
Malt ytterdør i trevirke med vindusfelt. I stuen og på det ene soverommet er det balkongdør.

Synlig skade på balkongdøren i stuen.

**Vurdering av avvik:**  
• Karmene i dører er værslitte utvendig og det er sprekker i trevirket. Balkongdøren i stuen har en del utvendig slitasje.

**Konsekvens/tiltak**  
• Andre tiltak:

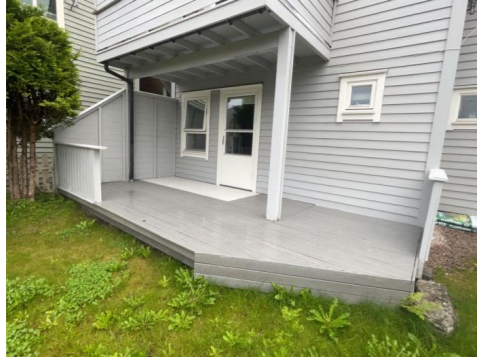
- Rekkverket er for lavt i forhold til dagens krav til rekkverkshøyder.

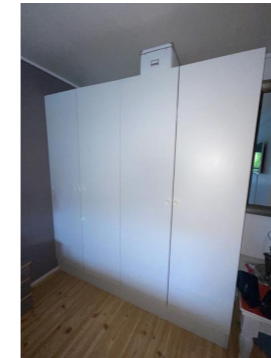
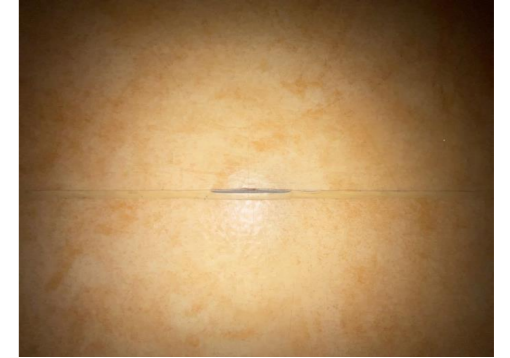
- Det er påvist at gulvoverflaten har sprekker.

Sveise skjøten på gulvbelegg med sprekk.

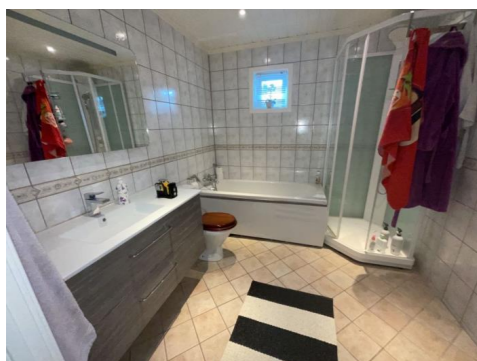
Aktuell byggeforskrift er tekniske forskrifter i perioden 1997-2010. Ingen dokumentasjon for utført arbeid på våtrommet.

Badet har varmekabler i gulvet og det er fliser på gulv og vegger. I himlingen er det MDF finerbord. Rommet er innredet med servant i underskap, speil m/lys, badekar, dusjkabinett og toalett. Det er mekanisk avtrekk.

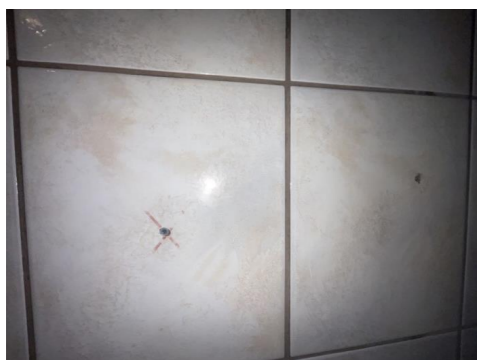
På veggene er det flislagte overflater. I himlingen er det MDF finerbord.

- Det er vindu/dør med ikke fuktbestandige materialer i våtsonen (ved vask, dusj, badekar, osv.), løsningen eller byggematerialet er uegnet
- Det er monteringshull på enkelte veggfliser.
- Våtzone for vegg er 1 meter ut fra dusjvegg/dør ved dusjnisen. Vinduet er plassert innenfor 1 meter fra dusjveggen.

- Tette monteringshull på veggfliser med våtromssilikon.
- Det er ikke registrert noen skader som følge av avviket ved befaringen. Ideelt sett bør listverk og foring ved vindu være i fuktbestandig materialer, vær oppmerksom ved bruk. Dersom det forekommer hyppig vannsøl bort til vinduet bør det gjøres tiltak.

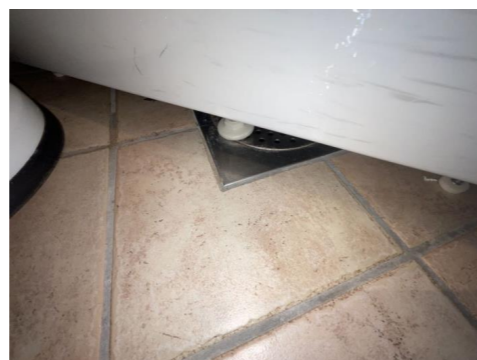
Det er to plastsluker og smøremembran med ukjent utførelse.

- Mer enn halvparten av forventet brukstid er passert på membranløsningen.

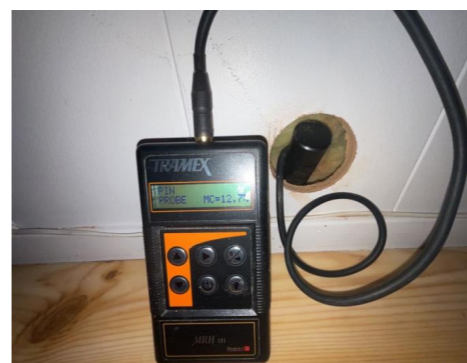
Hulltaking er foretatt uten å påvise unormale forhold. Hulltaking er foretatt i soverom på vegg mot dusjkabinett. Fuktkvotemåling (vekt%) i konstruksjonen ble målt til 12,7%.

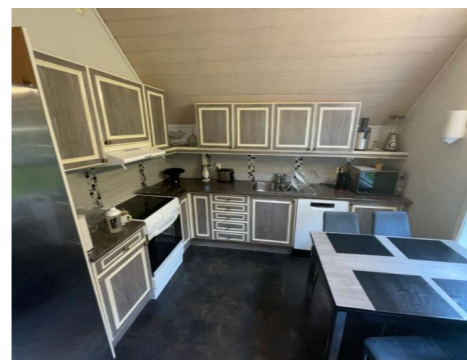
Kjøkkeninnredning er fra byggeåret med malte fronter av furu, laminert benkeplate, stål oppvaskkum og opplegg for oppvaskmaskin. Det er lagt folie på frontene og på sokkelene. Det er oppvaskmaskin, komfyr, fryser og kombiskap med fryser og kjøleskap. Isbitmaskin i det ene fryseskabet. Det er lagt fliser på vegg over benkeplaten. Oppvaskmaskin og komfyr er fra 2023. Fryseskap og kombiskap med fryser og kjøleskap er noe eldre.

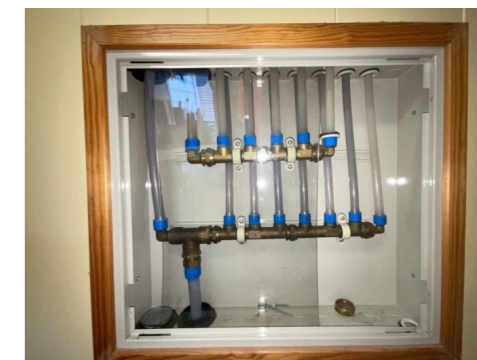
Sanitærnett har standard fra byggeåret med vannrør som rør i rør. Rørsentralen for rør i rør er plassert i vaskerommet.

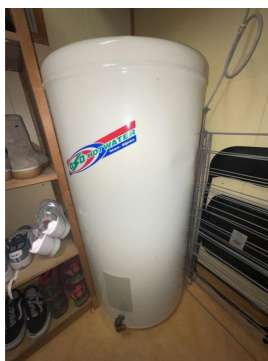
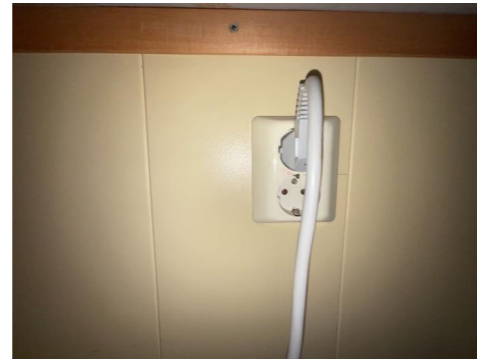
Årstall: 1998 Kilde: Produksjonsår på produkt

Varmtvannsbereder på 198 liter fra byggeåret som er plassert i vaskerommet.

- Det er ikke behov for utbedringstiltak siden tanken fungerer i dag, men ut ifra alder kan skader plutselig oppstå på eldre tanker.

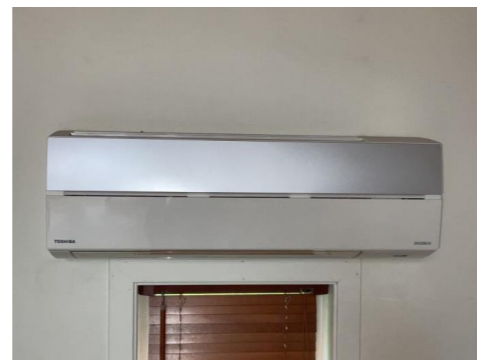
I trapperommet er det installert en luft til luft varmepumpe fra Toshiba. Varmepumpen er levert av Sunnfjord energi.

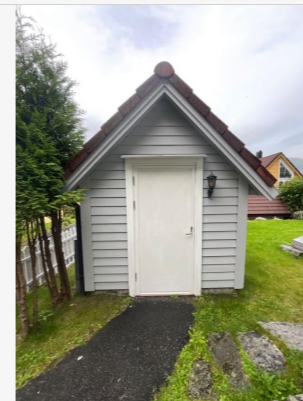
Råteskade på ytterdør og på dørlisten med behov for oppgradering. Mose på takstein med behov for rensing.
