*ØYRANE 3B
FØRDE*

Befaringsdato: 21.08.2023

Spesielt for dette oppdraget/rapporten

Tilstandsrapport

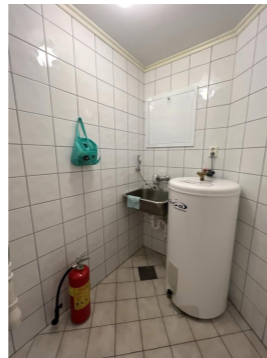
Det foreligger ikkje dokumentasjon på utføring av våtrommet.

Våtrommet fungerer med omsyn til avvik i høgdeforskjell frå topp slukrist til golv/synleg membran ved dørterskelen, men bør utbetrast i forbindelse med ei framtidig oppgradering av våtrommet.

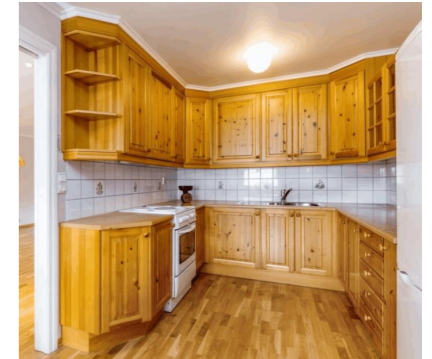
Kjøkkeninnreiing med profilerte furufrontrar, laminatbenkeplate, og frittstående komfyr, oppvaskmaskin, kjøleskap og fryseskap som følgjer med ved sal. Flislagt veggflate mellom benkeplata og overskapa.

Kjøkkeninnreiinga har naturleg elde og brukslitasje i høve til alderen, med enkelte bruksmerker.

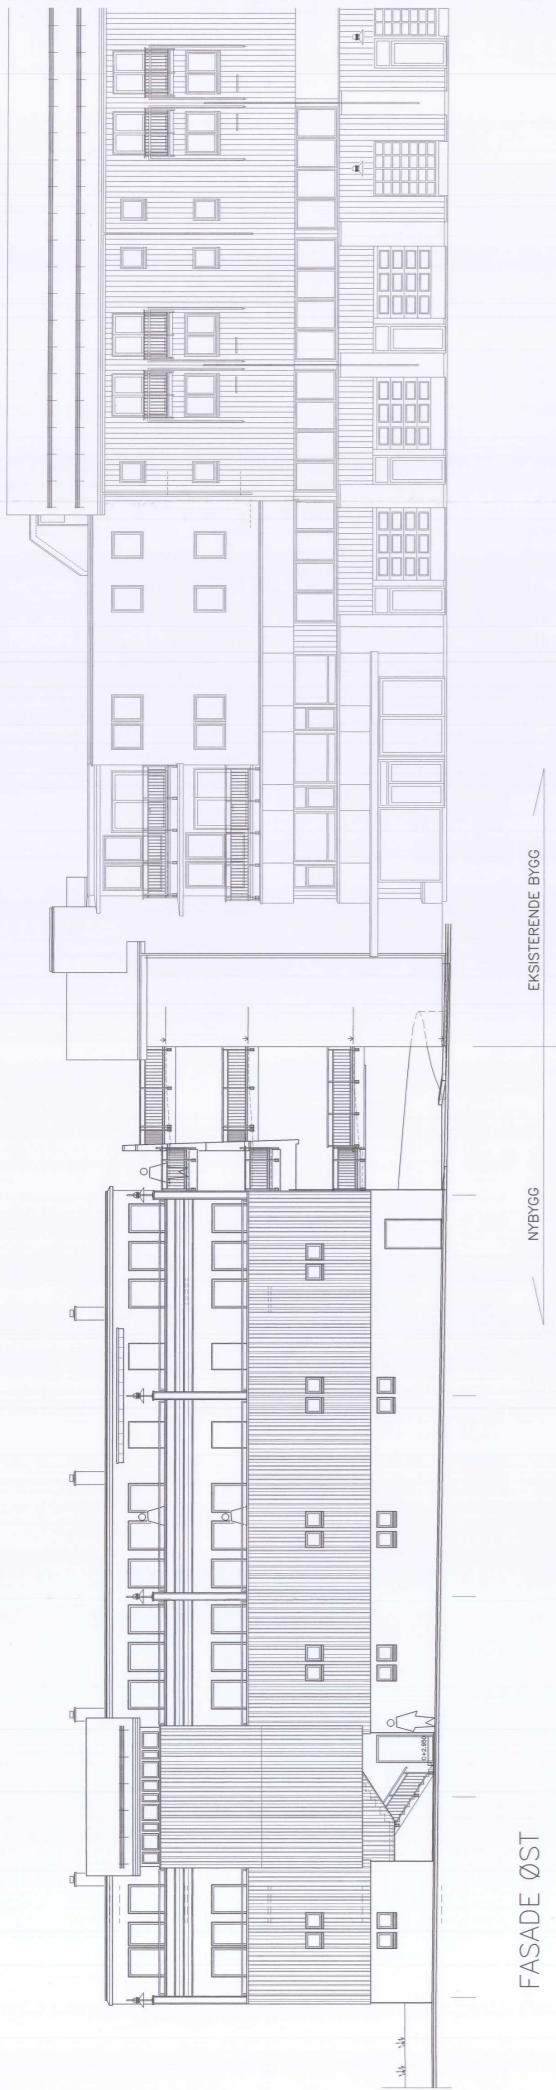
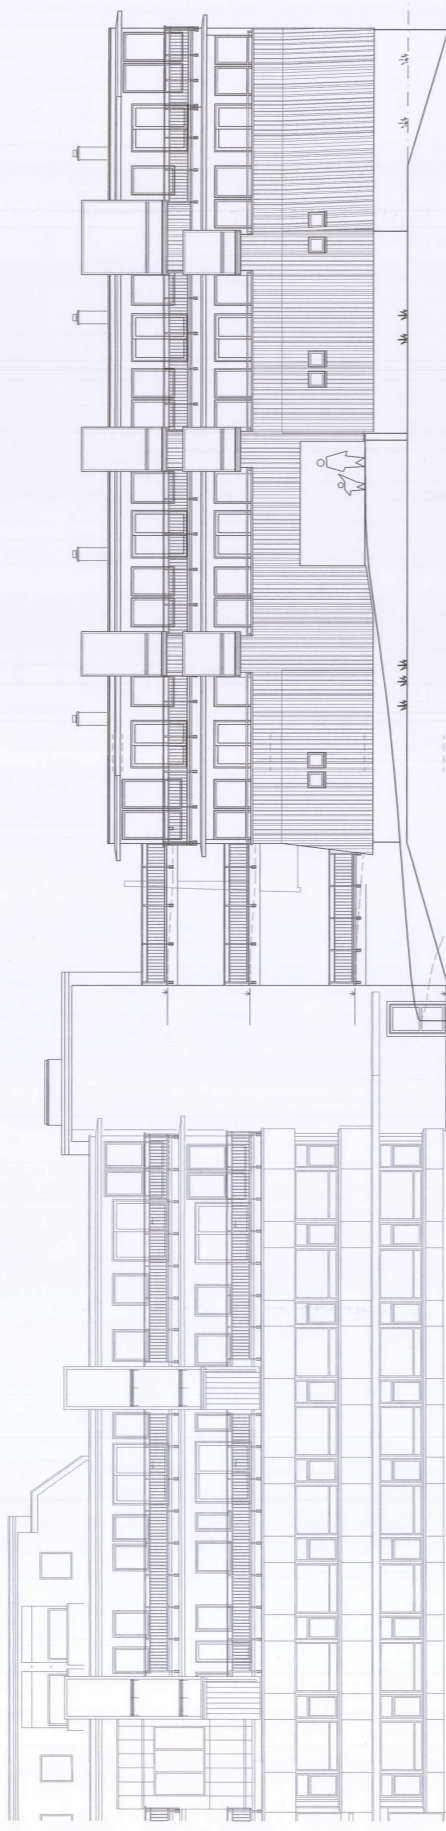
FASADE ØST

REV. BESKRIVELSE	SK. NR.	13.09.04
REV. ANT. REVISJONER	SOB. I	001
REVIDERING		
MÅL	1:100	
TEKNET	K.H.	
TEGNING AV		
FASADER		
PROSJEKT		
STOREGÅRDEN AS		
ØYRANE 3		
ARKITEKT M.N.A.L. N.P.A.		
KJELL B. HAREIDE		
EVJEGATA 10		
6900 FLORØ		
Tlf. 57 74 88 45		
Faks 57 74 88 45		
TEGNINGSNUMMER	0002-14	
REV.
