*ØYRANE 3B  
FØRDE*

## ØYRANE 3B FØRDE

# Tilstandsrapport

## LEILEGHEIT

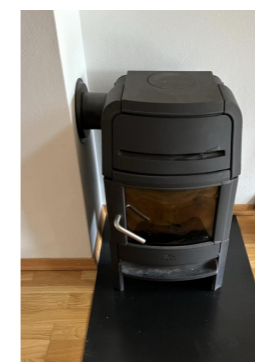
! **Innvendig > Pipe og ildsted** [Gå til side](#)  
Det er avvik:  
Sotluka oppfyller ikkje teknisk forskrift sitt avstandskrav på minimum 30 cm til brennbar materiale. Det bør difor settast inn sotlukestein i skorsteinen.

TG 2

Peisomn i stova.  
Skorstein av lettlinkerelement, innvendig med malte murpussa overflater.

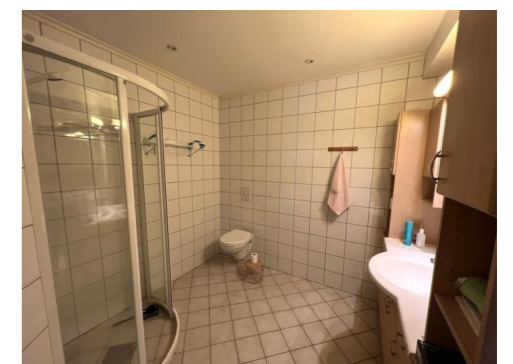
Det foreligger ikkje dokumentasjon på utføring av våtrommet.

Det er påvist at høgdeforskjell frå topp slukrist til golv/synleg membran ved dørterskel er under 25 mm. Golv/synleg membran ved dørterskelen skal ligge minimum 25 mm over topp slukrist. Frå topp slukrist til golv/synleg membran ved dørterskelen er det målt høgdeforskjell på ca. 10 mm. Det er registrert fall til sluk på golvet, men fall til sluk ligg under preaksepterte ytelsar i teknisk forskrift. Mindre sprekke i elastisk fuge i overgangen golv/vegg i dusjsona, vurdert som kosmetisk.

Membranen har oppnådd meir enn halvparten av forventa brukstid med omsyn til alder. Membran/slukmansjett ligg ikkje synleg i slukane og er difor ikkje muleg å kontrollere. I sluken ved baderomsinnreiinga er det fuga mellom klemringen og vasslåsen, årsak er ikkje kjent. Grunna fuga mellom klemringen og vasslåsen var det ikkje muleg å utføre tilstrekkeleg kontroll av sluken under synfaringa, nærmare kontroll av sluken er difor anbefalt.

Våtrommet fungerer med omsyn til avvik i fall til sluk, og høgdeforskjell frå topp slukrist til golv/synleg membran ved dørterskelen, men bør utbetrast i forbindelse med ei framtidig oppgradering av våtrommet. Lokal utbetring av elastisk fuge i dusjsona må kunne påreknast.

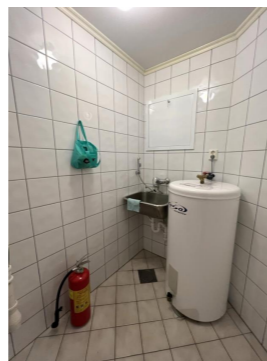
! **Våtrom > Overflater Gulv > Vaskerom** [Gå til side](#)  
Det er avvik:  
Det er påvist at høgdeforskjell frå topp slukrist til golv/synleg membran ved dørterskel er under 25 mm. Golv/synleg membran ved dørterskelen skal ligge minimum 25 mm over topp slukrist. Frå topp slukrist til golv/synleg membran ved dørterskelen er det målt høgdeforskjell frå 17 - 21 mm. Det er registrert enkelte fiiser med kantsprang.

! **Våtrom > Sluk, membran og tettesjikt > Vaskerom** [Gå til side](#)  
Det er avvik:  
Membranen har oppnådd meir enn halvparten av forventastid med omsyn til alder. Membran/slukmansjett ligg ikkje synleg i sluken og er difor ikkje muleg å kontrollere.

Det foreligger ikkje dokumentasjon på utføring av våtrommet.

Våtrommet fungerer med omsyn til avvik i høgdeforskjell frå topp slukrist til golv/synleg membran ved dørterskelen, men bør utbetrast i forbindelse med ei framtidig oppgradering av våtrommet.

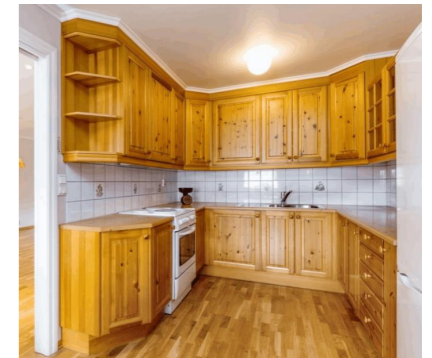
Kjøkkeninnreiing med profilerte furufrontrar, laminatbenkeplate, og frittstående komfyr, oppvaskmaskin, kjøleskap og fryseskap som følgjer med ved sal. Flislagt veggflate mellom benkeplata og overskapa.

Kjøkkeninnreiinga har naturleg elde og brukslitasje i høve til alderen, med enkelte bruksmerker.

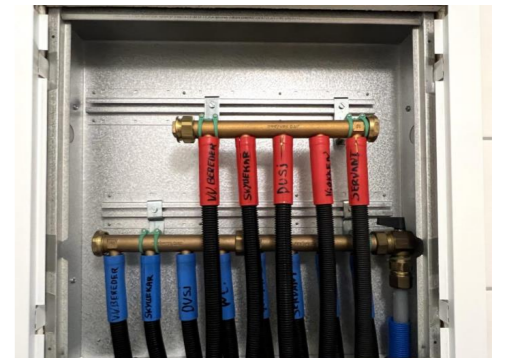
TG 1

Vassrør med rør-i-rør system. Rørsentralen er installert i fordelingskap i vaskerommet.

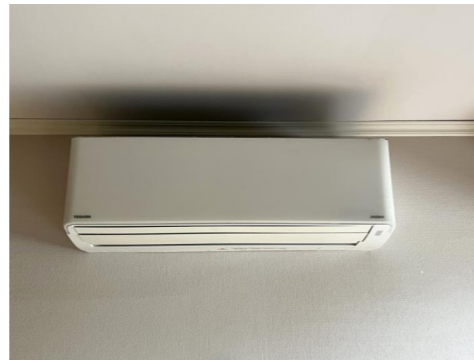
## Varmepumpe

TG 1

Luft til luft varmpumpe er installert i stova.  
Varmepumpa vart installert i 2018.

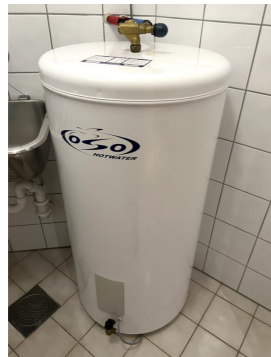
## Varmtvannstank

! **Tekniske installasjoner > Varmtvannstank** [Gå til side](#)  
Det er avvik:  
Varmtvannstanken har straumtilkopling via stikkontakt. Etter dagens forskrift skal varmtvannstankar på 1500W, eller meir vere direkte tilkopla til det elektriske anlegget for å hindre varmgang. Det var ikkje krav om direkte tilkopling på byggetidspunktet.

TG 2

Varmtvannstank på 198 liter frå 2004 er installert i vaskerommet.

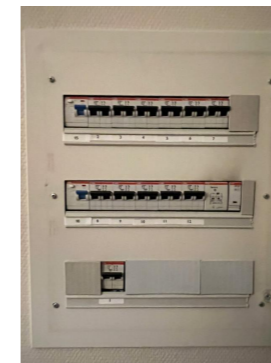
## Inntak og sikringskap

1. Foreta en helhetsvurdering av det elektriske anlegget, dets alder, allmenne tilstand og fare for liv og helse. Bør det elektriske anlegget ha en utvidet el-kontroll?  
Ja

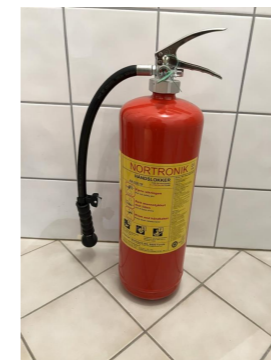
## Branntekniske forhold

TG 0

Røykvarslar, brannslukningsapparat og brannslange.
