*FIRDAVEGEN 20
FØRDE*

Befaringsdato: 03.10.2023

Rapportdato: 06.10.2023

Sammendrag av boligens tilstand

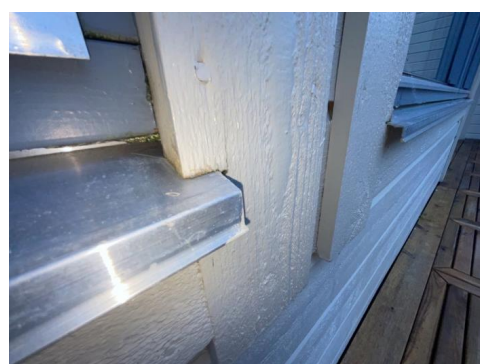
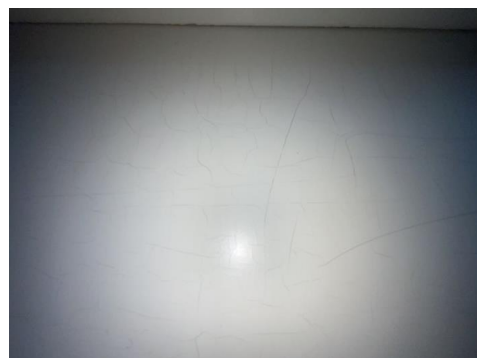
Vinduer

Bygningen har malte trevinduer med 2-lags glass.

- Det er påvist avvik rundt innsettsdetaljer.
- Omrammingen skal ikke være tilstøtende vannbrettet under vinduet, og vannbrettet skal ikke tilstøte vinduskarmen. Listverket og vannbrett må ha minimum 6 mm klaring for å sørge for at vannråper kan renne bort. Vannbrettet bør også tekkes inn med beslag. Dersom disse kravene ikke følges, kan det føre til fuktopptak og økt fuktbelastning på listverket og trekarmen i vinduet. Avviket kan resultere i økt behov for vedlikehold av vinduet, og i verste tilfelle skade selve vinduet over tid. I det ene soverommet er det sprekker i foringen.

Etablere tilfredsstillende klaring i overgang vannbrett og vinduslister. Vindusforing med sprekker fungerer uten behov for strakstiltak.

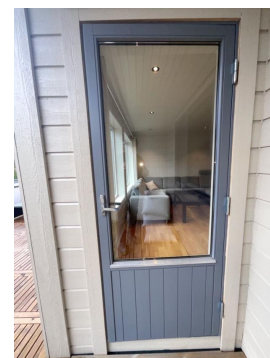
Det er råteskader i trevirke på leveggen mot naboene. Skader på fasadeplatene på rekkverk. Malingslitt rekkverk ved inngangspartiet.

Skifte ut bordkledning med råteskader på leveggen. Skifte ut fasadeplater på rekkverk med skader. Maling av rekkverk ved inngangspartiet må kunne påberegnes på sikt.

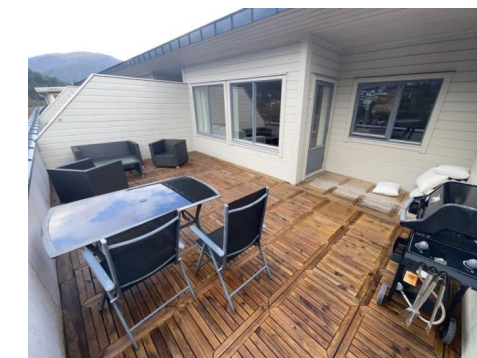
Takterrasse med tremmer i trevirke på folietekking. Rekkverk med fasadeplater. På toppen av rekkverket er det beslag og rekkverksstøtte av lakkert stål. Malt leegger i trevirke mellom seksjonene. Areal på takterrassen er på 32 m². Ved balkongdøren er det overbygg på 4 m². Har byttet tremmer på takterrassen i 2018.

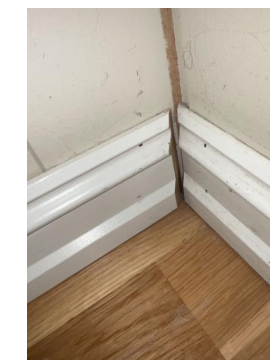
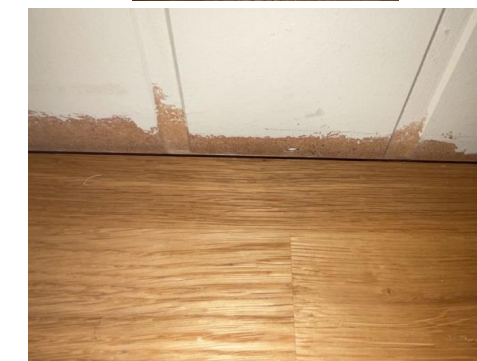
På gulvene er det parkett, og fliser i hall. På veggene er det malte profilerte trefiberplater. I himlingen er det malte takplater.

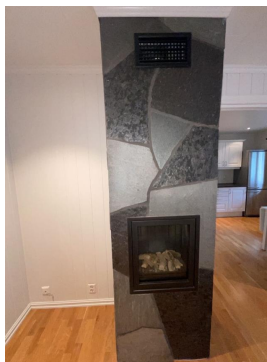
Pipe og ildsted

Det er gasspeis i stuen. Element rundt gasspeisen som er belagt med natursteinsskifer. Ved inngangspartiet er det koblingskap for gassanlegg. Gas tech AS utfører årlig service på gassanlegg i leiligheten.

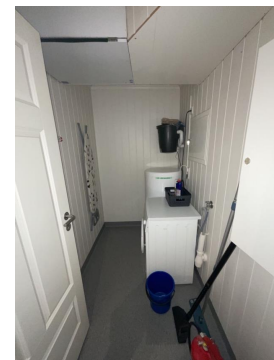
3. ETASJE > VASKEROM

Vinylbelegg på gulv. På veggene er det malte profilerte veggplater. I himlingen er det malte takplater. Det er opplegg for vaskemaskin. Balansert ventilasjon.

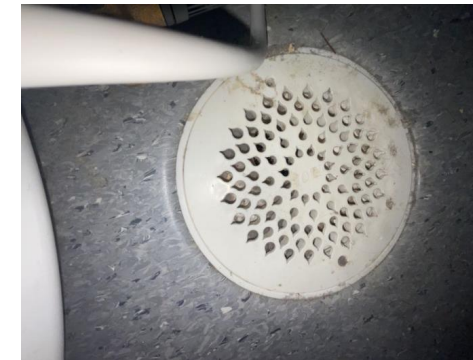
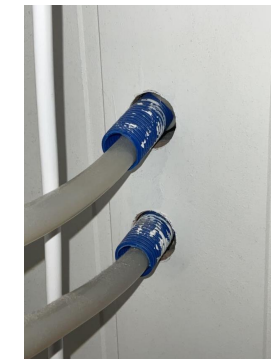
Sluk, membran og tettesjikt

Det er plastsluk og synlig vinylbelegg som tettesjikt.

- Det er påvist tegn på utettheter på våtrommet.

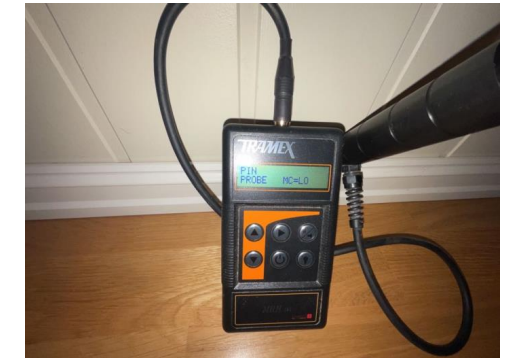
Tilliggende konstruksjoner våtrom

Hulltaking er ikke foretatt da det ikke er fysisk mulig pga tilliggende konstruksjoner.

- Ved andre fuktundersøkelser enn hulltaking, er det ikke påvist indikasjoner på fuktskader.

Ved overflatesøk på begge sider av vegg var det ikke indikasjon på fukt i konstruksjonen. Ved piggmåling bak gulvlisten i soverommet ble det ikke registrert fukt i konstruksjonen.

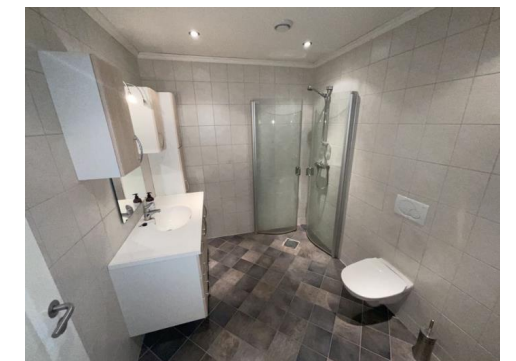
Fliser på gulv og vegger. I himlingen er det malte takplater. Rommet er innredet med servant i underskap, overskap, speil, lysarmatur, høyskap, dusjhjørne og veggklosett. Tremostatstyrte varmekabler. Balansert ventilasjon.

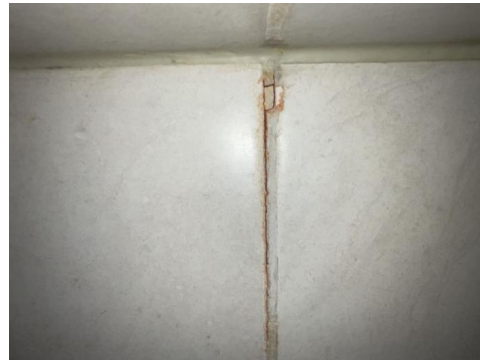
På veggene er det flislagte overflater. I himlingen er det malte takplater.

- Det er påvist at flisfuger har riss/sprekker.

Fugen med sprekk bør fornyes. Utføre tiltak dersom sprekken blir større.

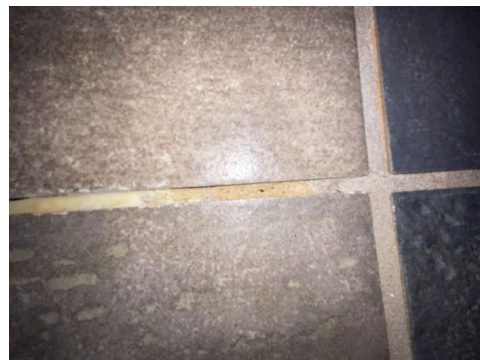
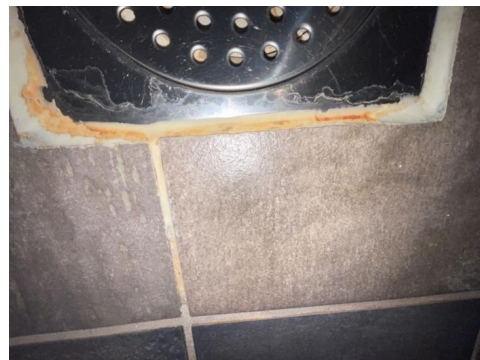
Gulvet er flislagt og har elektriske varmekabler.

- Det er påvist at flisfuger har riss/sprekker.

Slitasje på fuger i dusjen, og avvik i finish og utførelse på silikonfuge ved sluken.

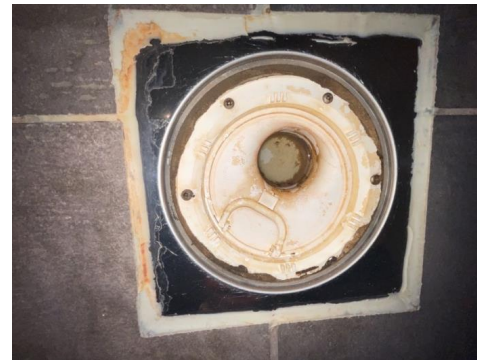
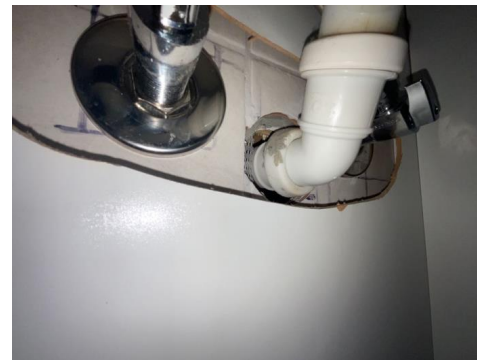
Det er plastsluk og smøremembran med ukjent utførelse.

- Det er påvist tegn på utettheter på våtrommet.
- Mer enn halvparten av forventet brukstid er passert på membranløsningen.

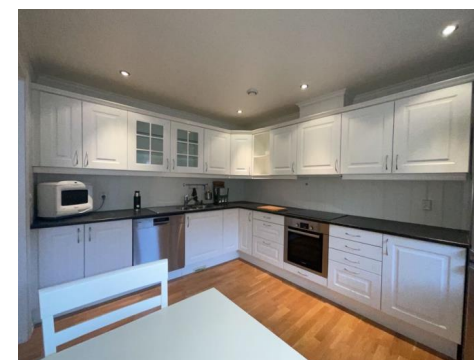
Kjøkkeninnredning fra Norema med malte fronter av finer, laminert benkeplate og stål oppvaskkum. Frittstående oppvaskmaskin og kombiskap m/kjøll og fryser. I innredningen er det integrert stekeovn og induksjon koketopp. Belysning og stikkontakter under overskap. Det er sugebrett i sokkel på innredningen. Stekeovn ble skiftet i ca 2016.

Det er en lokal skade på noen skuffefronter ved stekeovn. Noe fuktskade/oppsvulming av skjøten på benkeplaten.

Det er utført overflatebehandling av den ene skuffen ved siden av stekeovnen. Benkeplaten fungerer med kommentert avvik, men påse at skjøten er tilstrekkelig tett.

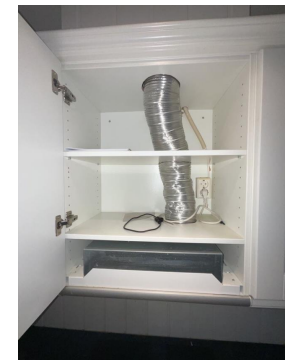
Det er kjøkkenventilator med avtrekk ut.

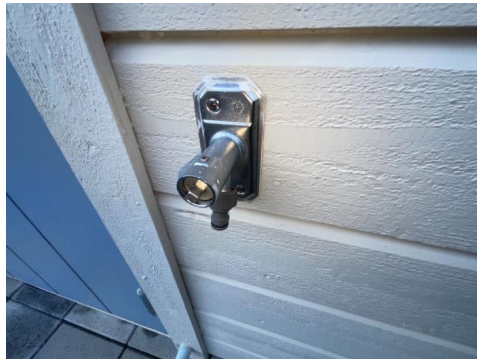
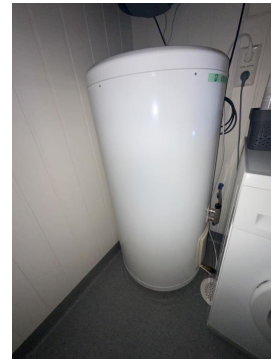
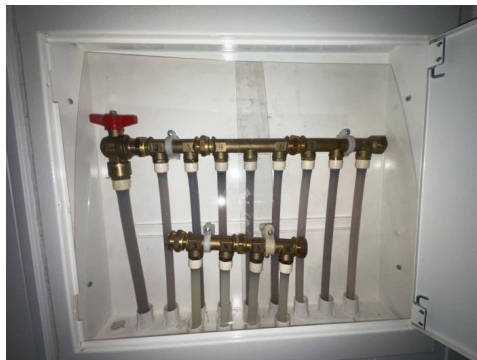
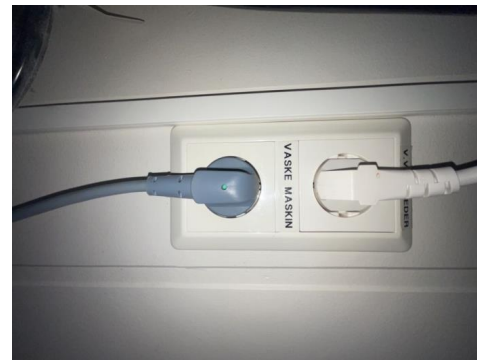
Vannledninger

Sanitæranlegget har standard fra byggeåret med vannrør som rør i rør med fordelerskap i vaskerommet. Vannutkaster ved inngangspartiet og ved takterrassen.

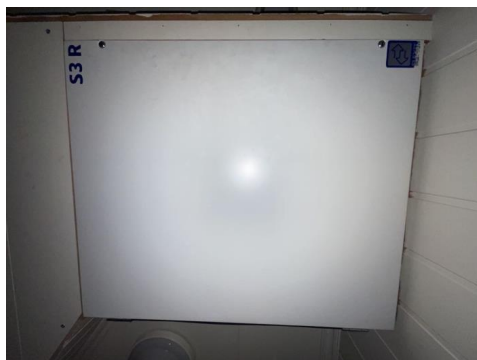
Leiligheten har balansert ventilasjon med varmegjenvinning der driftsenheten er plassert i himlingen i vaskerommet.

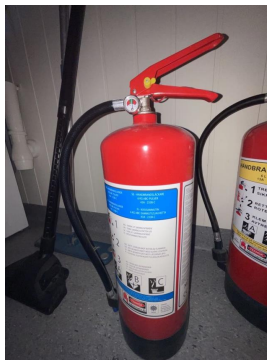
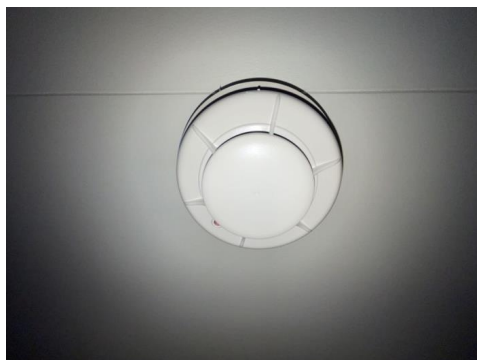
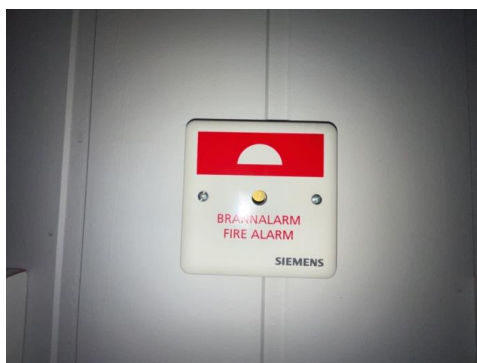
Branntekniske forhold

Det er seriekoblet brannvarslingsanlegg i leiligheten fra Noby 220i med totalt tre sensorer. I tillegg er det varsling i leiligheten om det skulle begynne å brenne i næringslokalene.

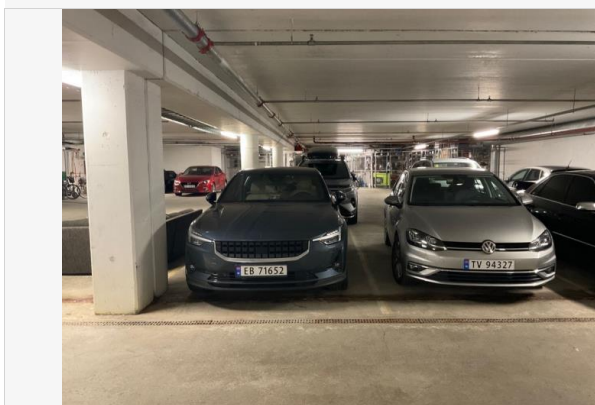
Garasje

Vegger i boden av stålitter. Støpt gulv. Vegger og himling av betong i garasjeanlegget. Det er ikke uttak for strøm i selve boden.

Garasjeplass i garasjeanlegg
