*BERRVELLENE 76B
NAUSTDAL*

Befaringsdato: 29.06.2023

Tilstandsrapport

TOMANNSBOLIG

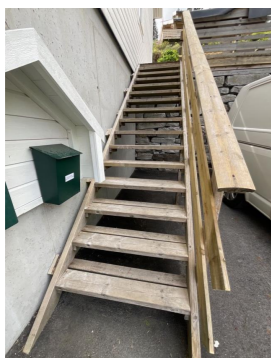
Utvendige trapper

TG 2

Trapp i trekonstruksjon av impregneret trevirke.

- Åpninger i rekkverk er ikke i henhold til krav i dagens forskrifter. Avstand mellom liggende rekkverksbord er større en 10cm.

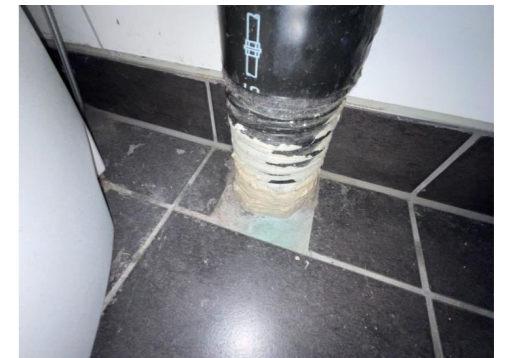
Gulvet er flislagt og har termostatstyrte varmekabler.

Rørgjennomføring i gulvet.

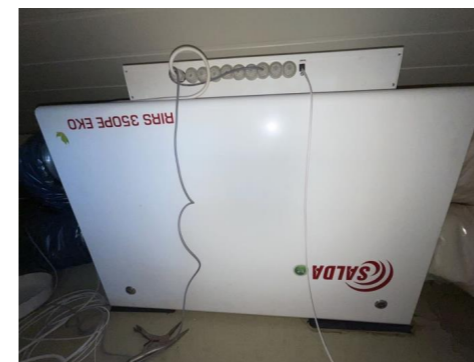
Ventilasjon

TG 1

Boligen har balansert ventilasjon. Det er fuktskjolder i sponplategulv ved aggregatet, men ikke registret fukt på befaringstidspunktet.
