*BERRVELLENE 76B  
NAUSTDAL*

## *BERRVELLENE 76B*

### *NAUSTDAL*

Del av tomannsbolig over to plan med barnevennlig og sentral beliggenhet i Naustdal. Boligen ble oppført i 2015 og har en romslig planløsning på 118m<sup>2</sup> med god standard. Like ved eiendommen er det barne- og ungdomsskole og idrettsbane, samt kort vei til barnehager. Perfekt familiebolig!

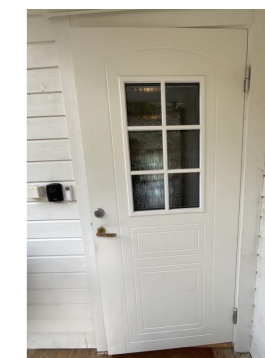
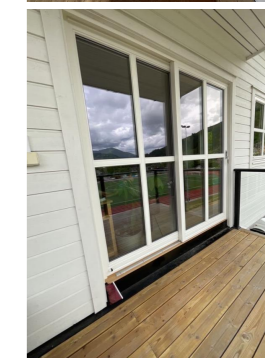
[TG 1](#)

Malt ytterdør med vindusfelt. I stuen er det balkongskyvedør i trevirke.

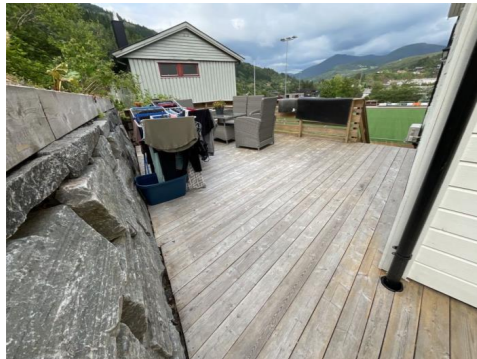
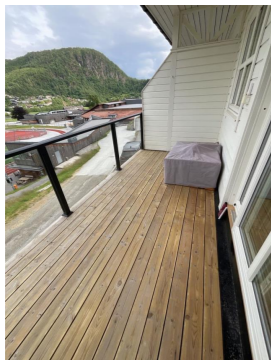
### Balkonger, terrasser og rom under balkonger

[TG 1](#)

Fra stue/kjøkken er det tilkomst til balkong i betongkonstruksjon med terrassebord. Rekkverk av aluminium med glassfronter. Overbygg over største del av balkongen. Balkongen har et areal på 8.5m<sup>2</sup>. Malt levegg i trevirke mot naboen. Det er dobbel stikkontakt.

Ved inngangspartiet er det treplattning på ca 31 m<sup>2</sup>. Rekkverk i trevirke.

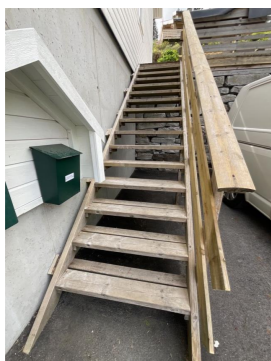
## Utvendige trapper

TG 2

Trapp i trekonstruksjon av impregneret trevirke.

- Åpninger i rekkverk er ikke i henhold til krav i dagens forskrifter. Avstand mellom liggende rekkverksbord er større en 10cm.

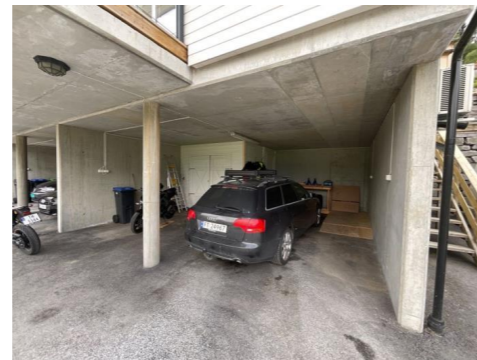
Den bakerste boden har tilfarergulv med sponplate. Vegger av betong og profilerte veggplate. Dekke av betong. Bodene er isolert. Elektrisk anlegg er installert. Malt ytterdør i trevirke. Areal på bodene er på ca 3 m<sup>2</sup>.

Samlet areal carport og bodene er på ca 39 m<sup>2</sup>.

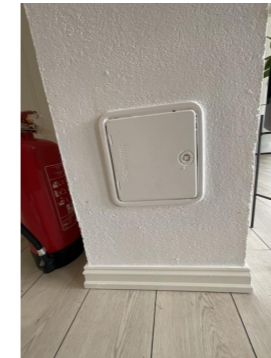
Boligen har elementpipe med pusset og malte overflater. Det er ikke montert vedovn.

- Ildfast plate mangler på gulvet under sotluke/feieluke på pipe.

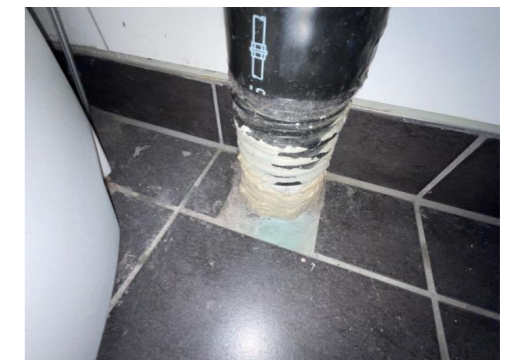
TG 1

Gulvet er flislagt og har termostatstyrte varmekabler.

Rørgjennomføring i gulvet.

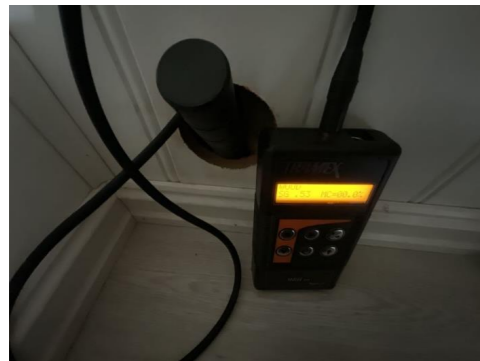
Hulltaking er foretatt uten å påvise unormale forhold. Hulltaking er foretatt i stue/kjøkken ved innvendig trapp på vegg mot bad/vaskerom. Fuktvotemåling (vekt%) i konstruksjonen ble målt til 7.

Definisjon av de ulike nivåene ved fuktmåling.  
Verdier under 11.9% defineres som tørt.  
Verdier på 12-15.9% defineres som akseptabelt.  
Verdier på 16-19.5% defineres som fuktig.  
Verdier på 19.6-27% defineres som meget fuktig.  
Verdier over 27% defineres som vått.

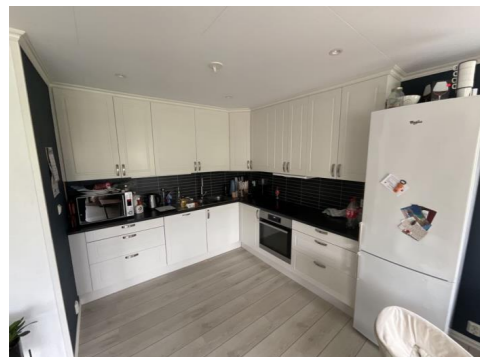
TG 1

Kjøkkeninnredning fra Sigdal med malte fronter av finer og stål oppvaskum. I innredningen er det integrert induksjon koketopp, stekeovn, oppvaskmaskin. Det er frittstående kjøleskap. På veggen over benkeplaten er det montert kitchen board. Lys under overskap.

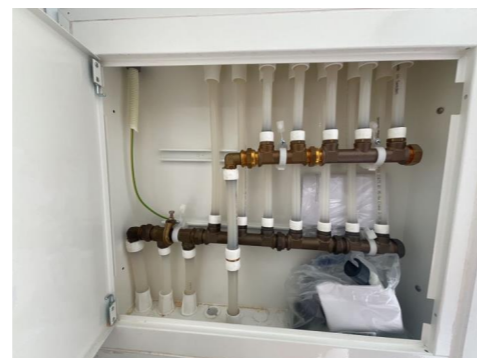
TG 1

Sanitæranlegget har standard fra byggeåret med vannrør av rør i rør med fordelerskap i bad/vaskerom. I carporten er det vannkran. Varmekabel på vannledning i boden i carporten.

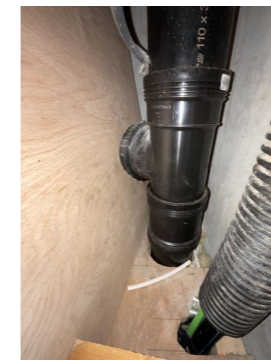
## Avløpsrør

TG 1

Det er avløpsrør av plast.

Stakeluke i den ene boden i carporten.

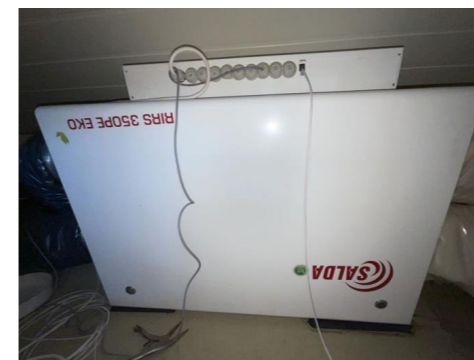
## Ventilasjon

TG 1

Boligen har balansert ventilasjon. Det er fuktskjolder i sponplategulv ved aggregatet, men ikke registret fukt på befaringstidspunktet.

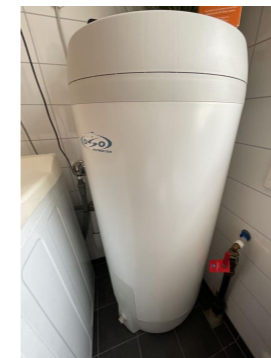
## Varmtvannstank

TG 1

Varmtvannstanken er på ca 198 liter.

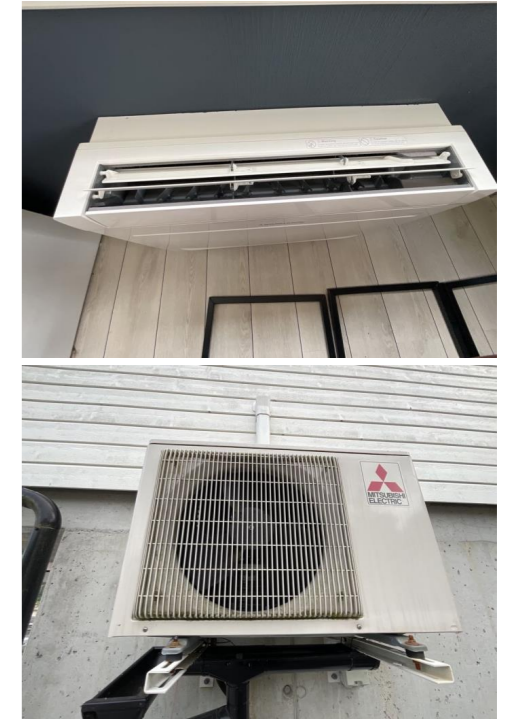
## Andre installasjoner

TG 1

I stue/kjøkken er det installert ei luft til luft varmepumpe.
