*INNDALSVEIEN 94
FRIDALEN*

W Eiendomsmegling ved Benjamin Bødtker og Victoria Giske har gleden av å presentere denne flotte 3-roms leiligheten med en sentral beliggenhet på Kronstad. Boligen har en ypperlig beliggenhet i forhold til Høyskolen på Vestlandet, Odontologen og Haukeland.

Inndalsveien 94, 5063 BERGEN
Leilighet - 2. Etasje

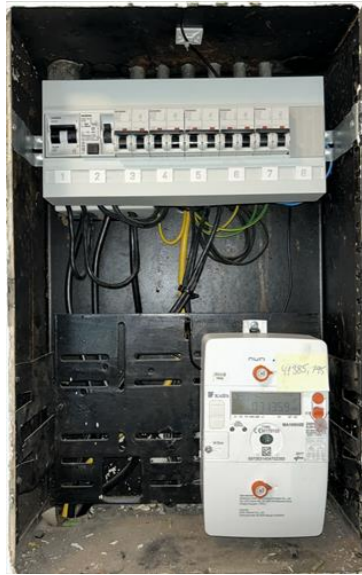
Elektrisk anlegg - [Sikringskap]

Kun	Kursforhold	Sikring	Dimensjon	Kjøletype
1	Overfølsomhetsgrense	40	2x10	
2	Leakagestrøm	30	2x10	
3	Stikkontakt for kasse, v.o. bader	20	2x4	
4	Lys og stikkontakt kjøkken, soverom	16	2x2,5	
5	Lys og stikkontakt stue	16	2x2,5	
6	Lys og stikkontakt gang, bad, kjøkken	16	2x1,5	
7	Lys	16	2x1,5	
8				
9				
10				
11				
12				
13				
14				
15				
16				
17				
18				
19				
20
