# Tilstandsrapport

Strandgata 13, 6905 FLORØ

Befaringsdato: 22.04.2024

Autorisert foretak: Nordfjord Takst Consulting AS

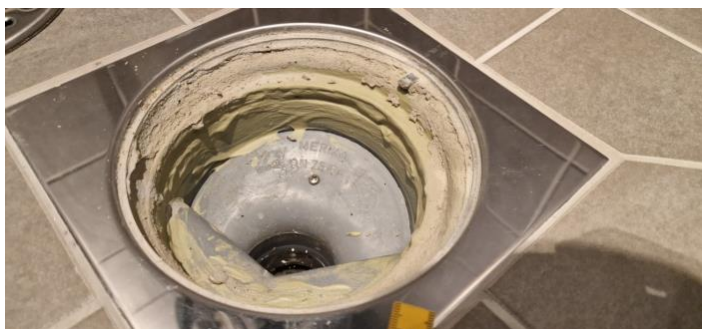
ETASJE > BAD

## ! TG 0 Sanitærutstyr og innredning

Godkjenningen har gått ut på dato og Sintef har sluttet å gi godkjenninger på pose/ kar løsninger på wc er. Det som generelt har blitt "sagt" er at TECE har såpass mange tester som de kan vise til, når det kommer til at de fungerer. Sealingbag har vært på markedet over lengre tid og det er generelt ansett som en løsning som har fungert over tid. Forholdet er ikke avvik satt utifra at utførende rørlegger vurdering:

Rørleggerservice Florø AS har videre vurdert det slik at det er mulig å demontere kassen ved fronten ifbm. ev. lekkasje/reparasjon og at det dermed ikke er behov for tilkomst fra baksida, slik monteringsanvisning i utgangspunktet tilsier. Drenet er montert bak toalettet iht. daglig leder - Rørleggerservice Florø AS.

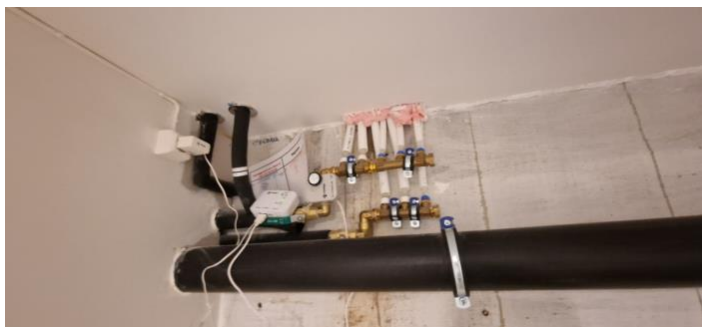
Synlige rør i rør i u.etg.
