Tilstandsrapport

📍 Ulvastad 56, 6899 BALESTRAND

Areal (BRA): Hytte nr. 2 28 m²

Hytte nr. 2 - Byggeår: 1974

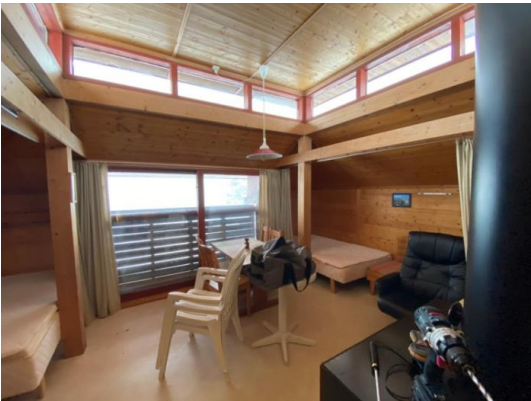
Etasjeskille/gulv mot grunn

Målt høydeforskjell på over 15 mm gjennom hele rommet. Tilstandsgrad 2 gis med bakgrunn i standardens krav til godkjente måleavvik.

TG 2
