# Tilstandsrapport

Enebolig

Vikavegen 36, 6940 EIKEFJORD

Befaringsdato: 23.05.2024

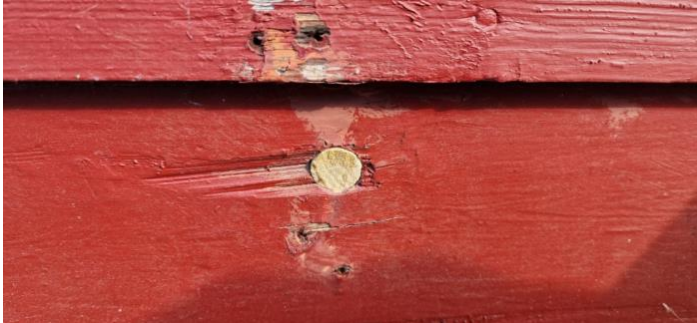
Påregn tiltak på ferdigstilling av tidligere gjennomgang for varmepumpe.

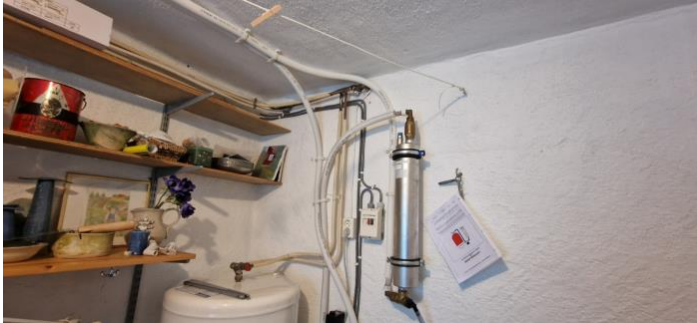
Kobber og rør i rør.

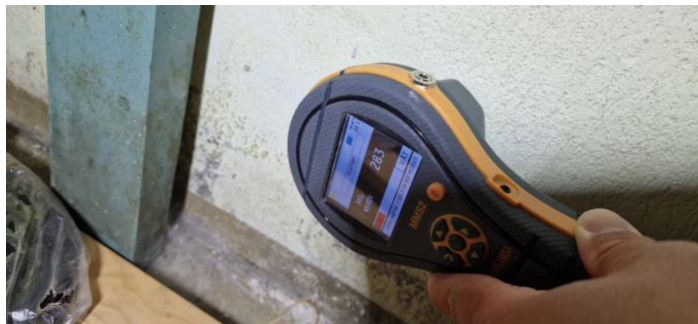
293 av maks 999 ved vegg under terreng.
