VIKAVEGEN 36

Befaringsdato: 23.05.2024 Rapportdato: 07.06.2024 Oppdragsnr.: 20721-1233 Referansenummer: JB1550

Autorisert foretak: Nordfjord Takst Consulting AS Sertifisert Takstingeniør: Jon Kristian Høiland

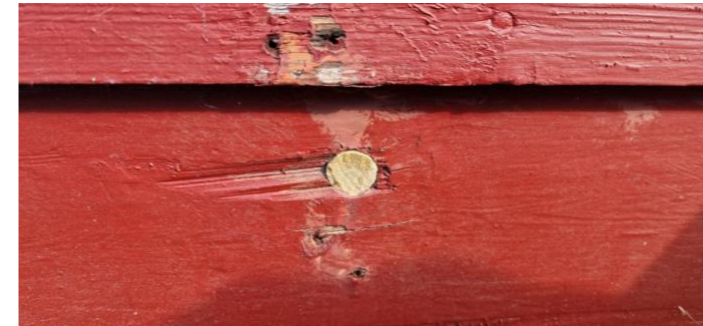
Påregnet tiltak på ferdigstilling av tidligere gjennomgang for varmpumpe.

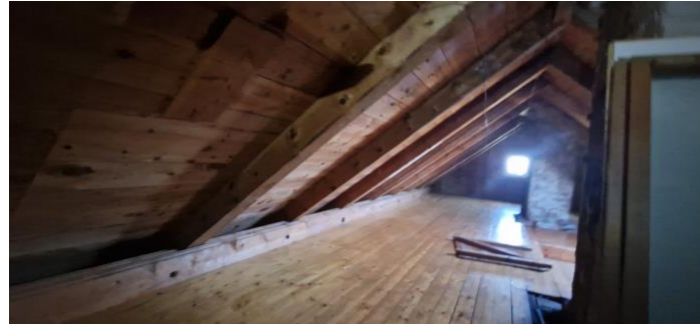
1 stk. PVC vindu på loftet + 1 stk. jern-takvindu. Ellers ikke observert lufting.

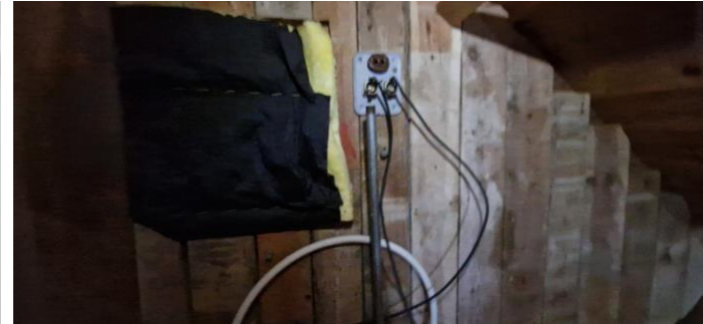
Eldre inntak er frakoblet iht. eier.

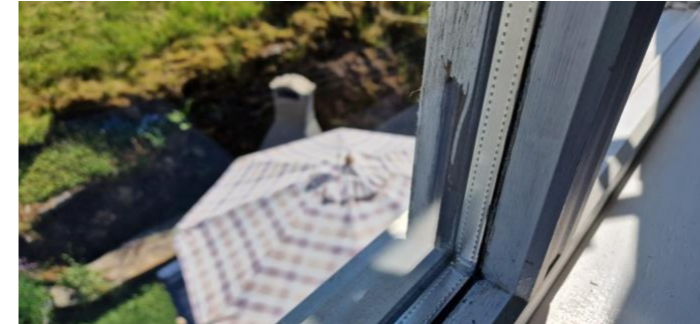
- Det er påvist avvik rundt innsettsdetaljer.
- Det er påvist vinduer med fukt/råteskader.
- Karmene i vinduer er slitte og det er sprekker i trevirket.

Råte i utvendig trelist til vindu sett fra soverom på loft.

- Det bør gjøres tiltak for å lukke avviket.
- Det må foretas lokal utbedring.
- Det må påregnes noe vedlikehold og at enkelte vinduer må skiftes ut.
- Vinduer med råteskader må erstattes med nye.

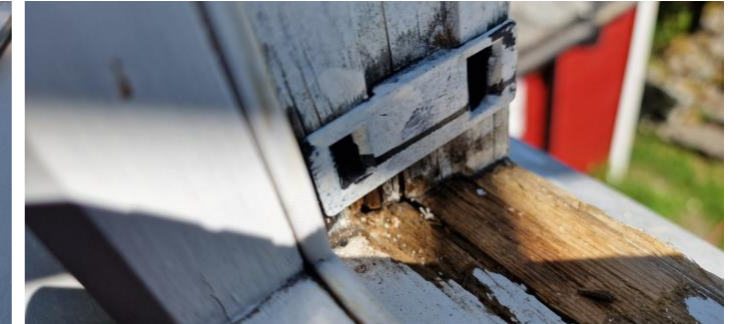
Råte i trekarm til vindu, sett fra soverom på loft.

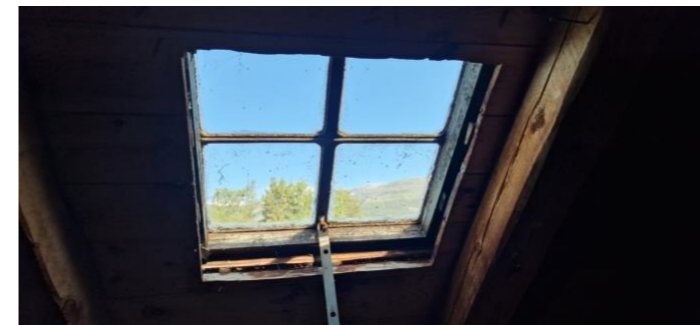
Eldre jern-vindu ved kaldloftet.

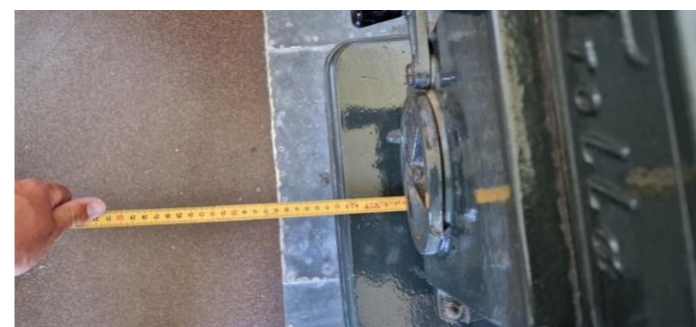
- Avstanden mellom ildstedet og brennbart materiale er for liten.
- Det er påvist brennbart materiale nærmere enn 300 mm fra sotluke/feieluke.
- Det er påvist sprekker og/eller riss i pipe.
- Det foreligger fyringsforbud på pipe fra brann/feiertilsyn.
- Ildfast stein har sprekker.
- Mer enn halvparten av forventet brukstid er passert på pipe.
- Pipa har rennemerker etter sotvann.

Det er under 30 cm fra ovn til gulv uten ildfast plate.

- Tidspunkt for piperehabilitering nærmer seg.
- Større avstand til brennbart materiale må lages.
- Ildfast stein bør skiftes ut/repareres.
- Tettingen rundt pipa må undersøkes.
- Det må foretas tiltak for å lukke avviket.
- Det må foretas lokal utbedring.
- Pipe kan ikke brukes før den er utbedret forskriftsmessig.

Ovner med fyringsforbud må fjernes og gjennomføringer må forsvarlig tettes. Påregn en kostnad. Tette arbeid fra tidligere ovn som er gjort av eier bør kontrolleres av utførende firma ved fjerning av eldre ovner. Rørfornying kan ikke utelukkes. Nærmere undersøkelser på avstander samt tiltak for å utbedre avvik må forventes. Ny eier må påregne en større kostnad på fyringsanlegget. Eier etablerer ildfaste plater under sotluke før salg, men det blir ikke gjort andre tiltak.

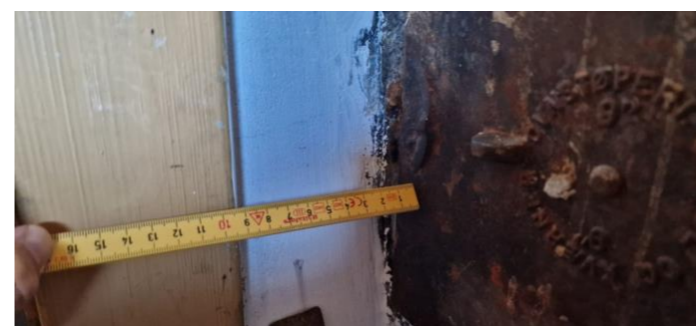
Det er under 30 cm fra sotluke til treverk.

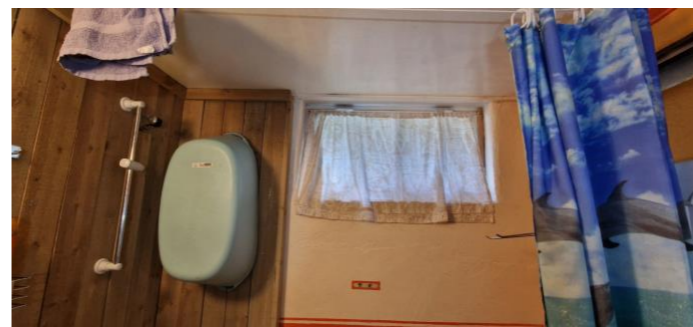
Vindu er plassert i dusjsone. Tilsvarende gjelder trepanel.

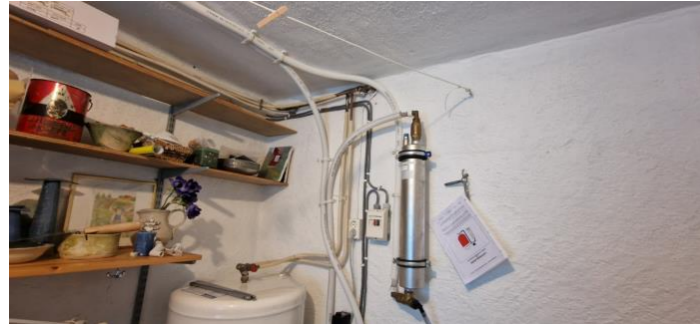
Kobber og rør i rør.

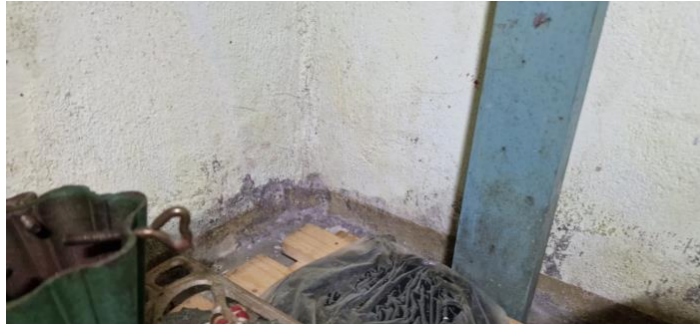
Maling som flasser fra betongvegg under terreng.

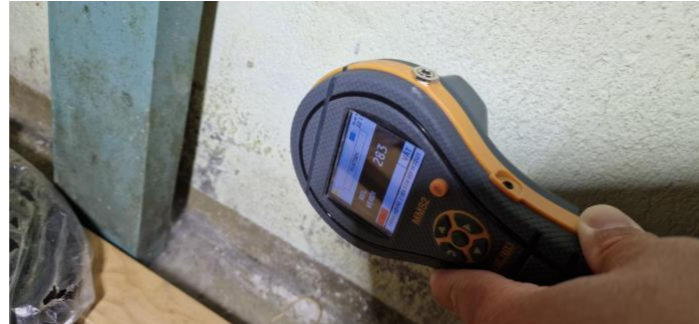
293 av maks 999 ved vegg under terreng.

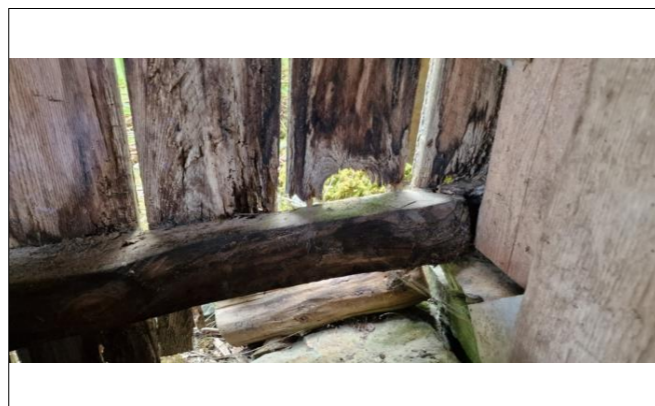
Råte på garasje og kledning.

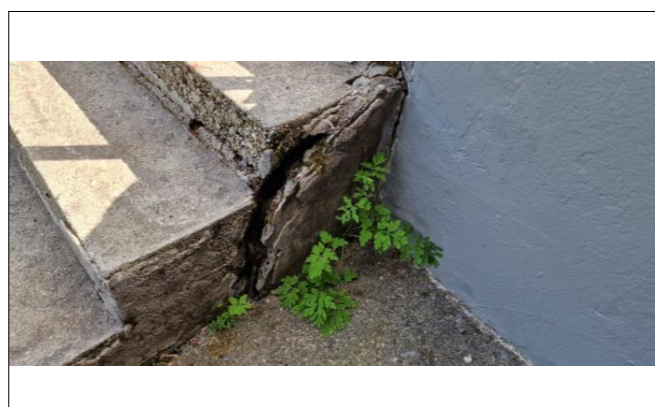
Løs puss/betong ved utvendig trapp.

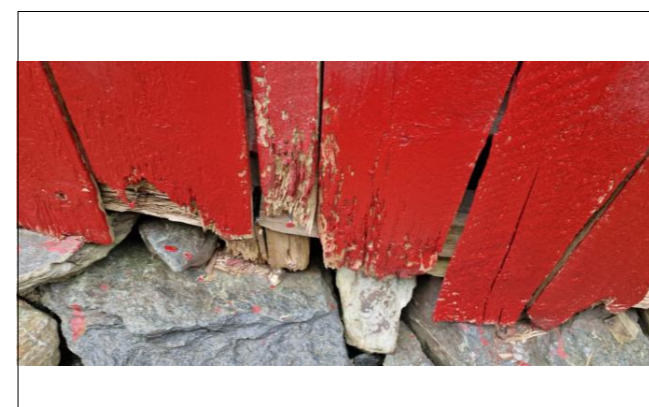
Naust: råte på nedre deler av stående malt kledning.

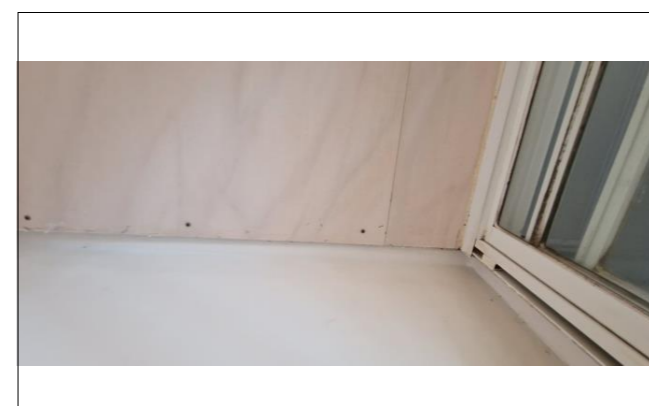
Skruer i nedre kant av våtromsplater inni dusjonen ved badet i 1.etg.
