Tilstandsrapport

📍 Gaddevegen 18, 6900 FLORØ

Rapportdato: 16.02.2024

ANDEL I REKKEHUS

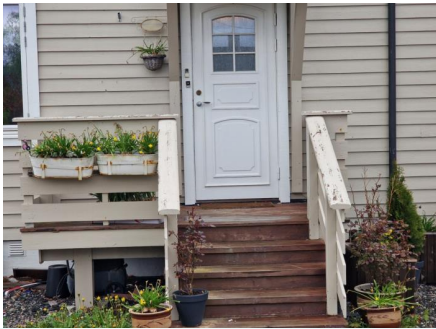
Ny eier må vurdere om det er behov for å etablere rekkverk.
Utvendige forhold omhandler borettslaget.

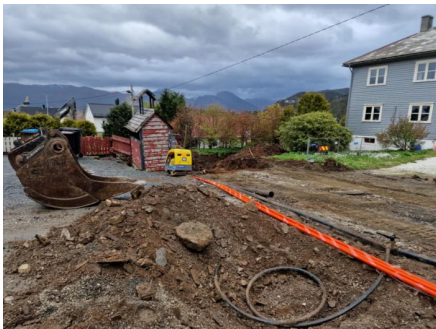
Kommunen holder på ned nytt vann og avløpssystem pr.dd. Det er planlagt å legge fiber i gaten i samme forbindelse opplyser eier. Ved postkassestativet henger det lapp med varsel om sprengningsarbeid. Eier opplyser at de har hatt kontroll i kjelleren ift. skadeeffekter ift. dette uten at det er påvist endringer. Innhent dokumentasjon om mulig.
