Tilstandsrapport

Einebustad

Torvberget 11, 6983 KVAMMEN

Befaringsdato: 29.05.2024

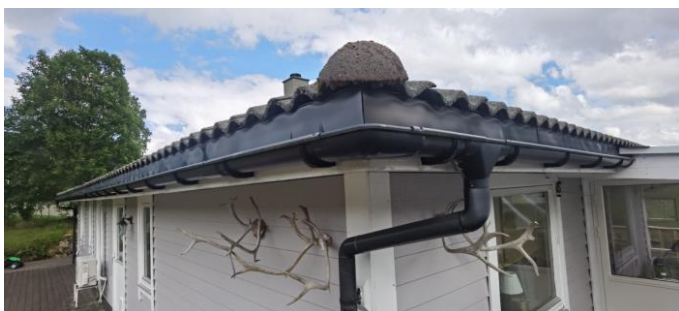
Takrenne

- Det er ikke tilfredsstillende bortledning av vann fra taknedløp ved grunnmur.
- Det er påvist avvik i beslagløsninger.
- Mer enn halvparten av forventet brukstid er passert på renner/nedløp/beslag.

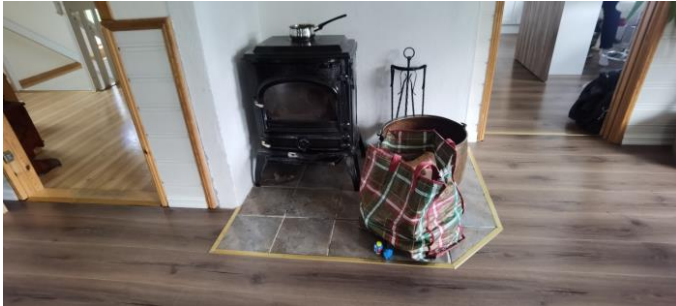
Vedovn i stove i 1. etasje med underlag av flis mot golv, og pussa brannmur.
