*TORVBERGET 11
KVAMMEN*

Befaringsdato: 29.05.2024 Rapportdato: 20.06.2024 Oppdragsnr.: 20282-1116 Referansenummer: HU3299

Tilstandsrapport

EINEBUSTAD

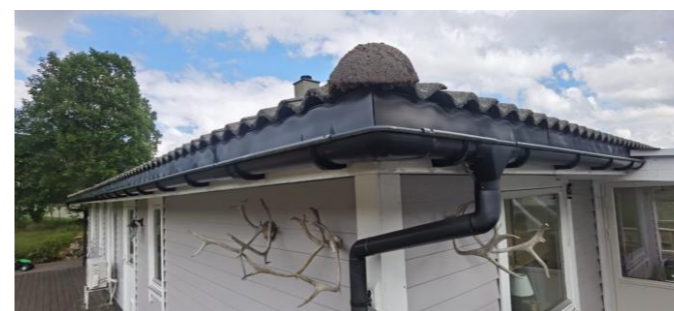
Takrenne

Vurdering av avvik:

- Det er ikke tilfredsstillende bortledning av vann fra taknedløp ved grunnmur.
- Det er påvist avvik i beslagløsninger.
- Mer enn halvparten av forventet brukstid er passert på renner/nedløp/beslag.

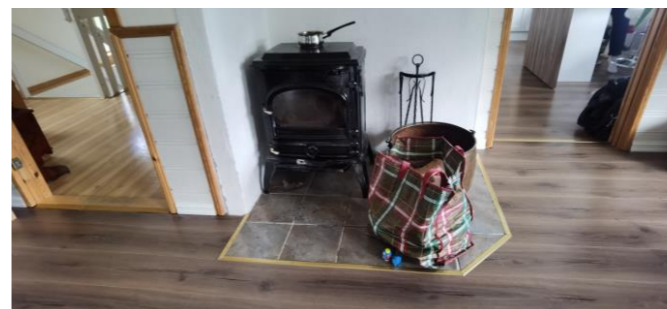
TG 1 Pipe og ildsted

Eit pipeløp av lettklinkerelement med pussa overflater. Feiluke i underetasje.

Vedovn i stove i 1. etasje med underlag av flis mot golv, og pussa brannmur.

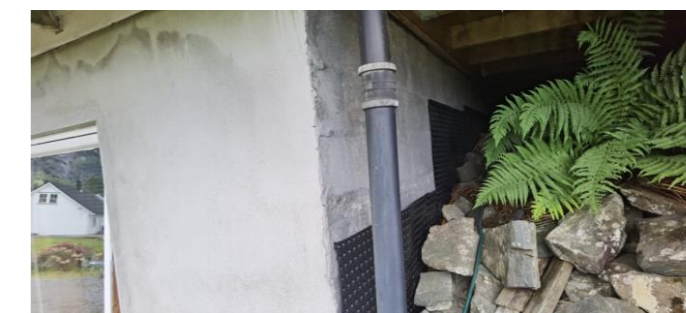
Drenering av plastrør ved utside grunnmur frå byggeår (kjelde: eigar). Sett stein/drenerande massar ved utside vegg under terreng. Fuktsperre av knotteplast utside vegg under terreng.

Forhøga fuktverdi ved innvendig påfora vegg i stove i underetasje, kan tyde på svekka drenering og/eller fuktsperre.

Synleg fuktsperre (knotteplast) ved utside grunnmur

Gjennomfør kontroll av fukt jamnleg, for å registrerte eventuell utvikling av potensiell fuktinntrenging.
