Tilstandsrapport

📍 Angedalsvegen 8 , 6800 FØRDE

Gnr. 22, Bnr. 238, Snr. 27

Rapportdato: 12.09.2022

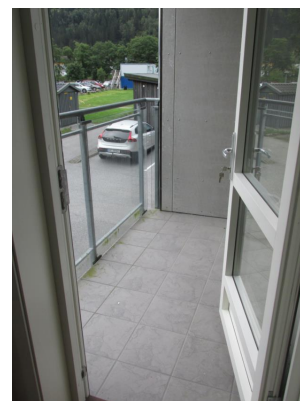
TG 1

Austvendt altan med tilkomst frå det eine soverommet, 3,4 m², med flislagt betongplate og galvanisert rekkverk med glasplater.

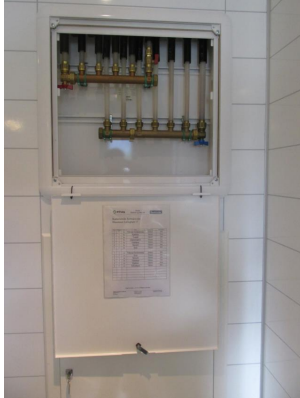
TG 1

Rør-i-rør system med rørsentral i veggmontert skap i bad/vaskerom.

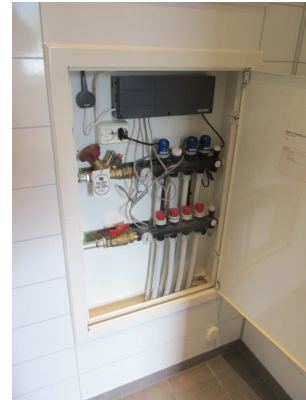
Vannbåren varme

TG 1

Vassboren golvvarme med fordelingsskap for intern varmesentral i veggmontert skap i bad/vaskerom. Det er ikkje golvvarme i soveromma og boda.

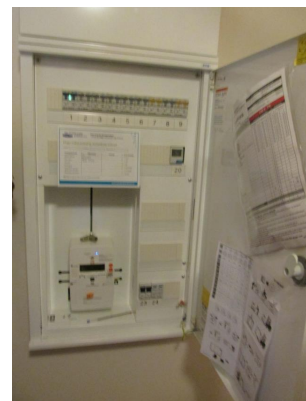
TG er basert på at avvik ikkje er registrert.

Nærmare kontroll av el.anlegget må eventuelt utførast av godkjent installatør eller ved el.tilsyn.
