# Tilstandsrapport

📍 Angedalsvegen 8, 6800 FØRDE

# gnr. 22, bnr. 238, snr. 27

Rapportdato: 18.01.2024

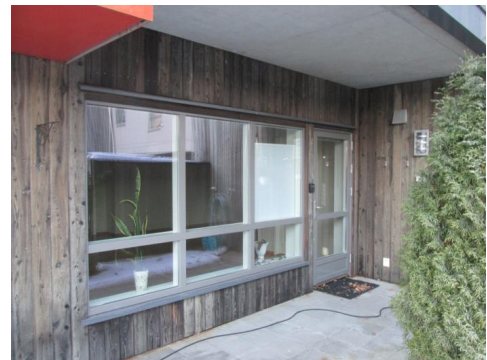
### ! TG 1 Dører

Inngangsdør frå felles gang med malte overflater.  
Terrassedør i treverk, innvendig med malte overflater og utvendig med heildekkande aluminiumsbeslag.  
Altandør i treverk med 2-lags glas, innvendig med malte overflater og utvendig med heildekkande aluminiumsbeslag.

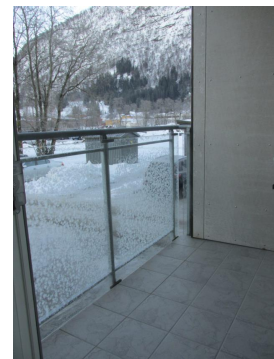
### ! TG 1 Balkonger, terrasser og rom under balkonger

Austvendt altan med flislagt betongplate og galvanisert rekkverk med glasplater.

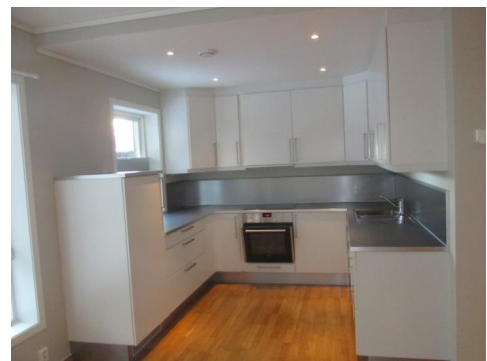
#### ! TG 1 Overflater og innredning

Norema kjøkkeninnreiing med kvite slette frontar, laminat benkeplater med nedfelt stålbeslag, veggpanel av børsta stål over benkeskapa. Integreert platetopp, steikeovn, kjøleskap og oppvaskmaskin. Komfyrvakt.  
(Defekt fjær på døra til oppvaskemaskina. Kvitevarer inngår ikkje i vurdering av TG.)
