Tilstandsrapport

📍 Øyrane 3 B, 6800 FØRDE

gnr. 21, bnr. 466, snr. 4

Befaringsdato: 21.08.2023

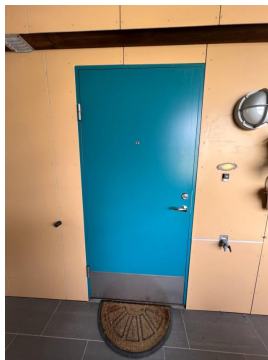
TG 1

Inngangsdør med malte slette overflater.
Terrasseskyvedør med malte trekarmar med 2-lags glas, og utvendig med aluminiumsbeslag.

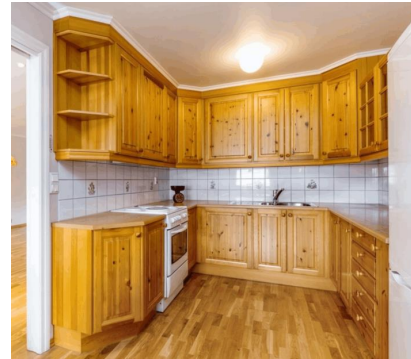
Flislagt veggflate mellom benkeplata og overskapa.

Kjøkkeninnreiinga har naturleg elde og bruksslitasje i høve til alderen, med enkelte bruksmerker.

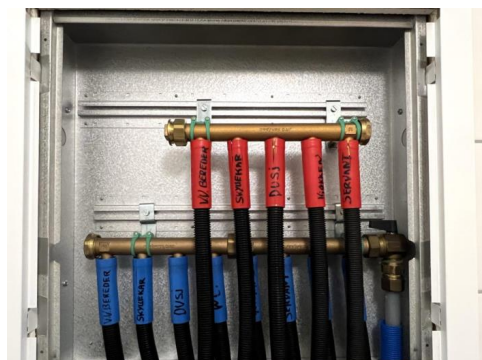
Vassrør med rør-i-rør system.

Rørsentralen er installert i fordelingsskap i vaskerommet.

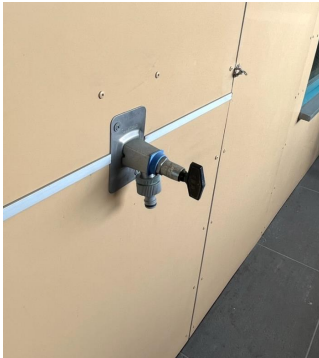
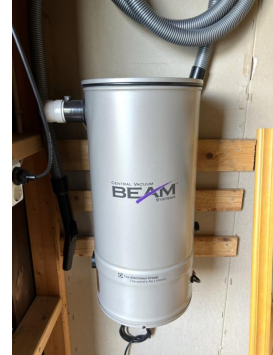
TG 1

Utvendig hagekran.

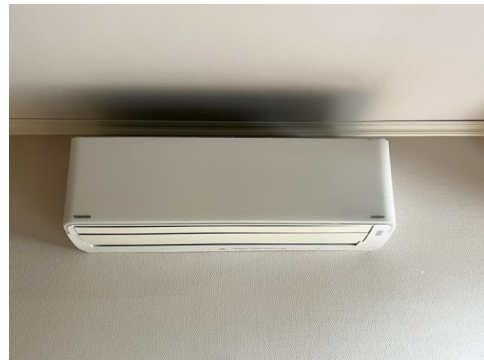
Varmepumpe

TG 1

Luft til luft varmepumpe er installert i stova.
Varmepumpa vart installert i 2018.

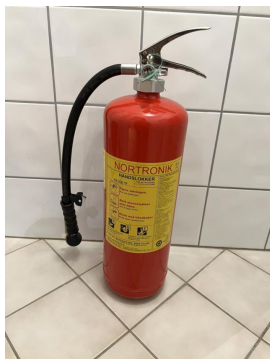
Branntekniske forhold

TG 0

Røykvarslar, brannslukningsapparat og brannslange.

1. Er det mangler for brannslukningsutstyr i boligen iht. forskriftskrav på søknadstidspunktet, men minst Byggeforskrift 1985?
Nei
2. Er det skader på brannslukkingsutstyr eller er apparatet eldre enn 10 år?
Nei
3. Er det mangler på røykvarslere i boligen iht. forskriftskrav på søknadstidspunktet, men minst Byggeforskrift 1985?
Nei
4. Er det skader på røykvarslere?
Nei
