Tilstandsrapport

📍 Firdavegen 20, 6800 FØRDE

gnr. 21, bnr. 605, snr. 13

Befaringsdato: 03.10.2023

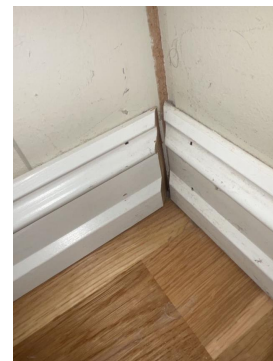
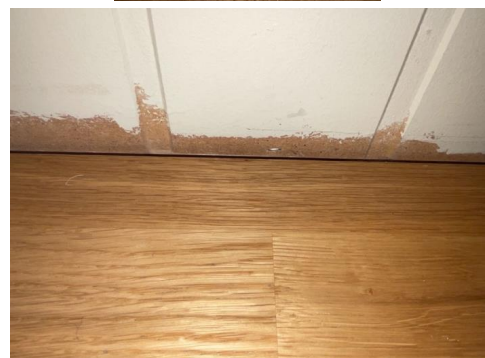
På veggene er det malte profilerte trefiberplater.

I himlingen er det malte takplater.

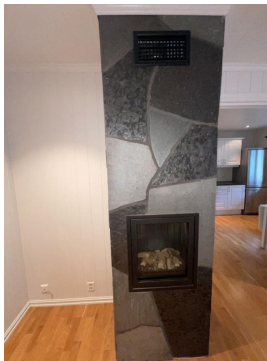
Det er gasspeis i stuen. Element rundt gasspeisen som er belagt med natursteinskifer. Ved inngangspartiet er det koblingskap for gassanlegg.
Gas tech AS utfører årlig service på gassanlegg i leiligheten.

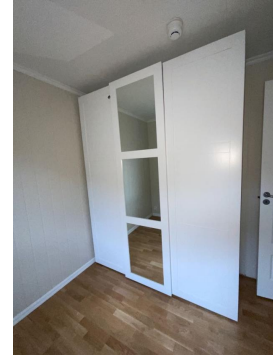
Det er garderobeskap i begge soverommene.

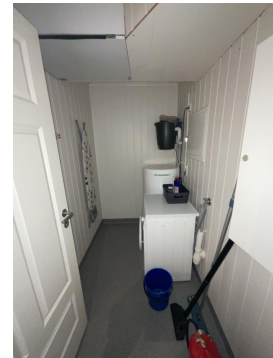
3. ETASJE > VASKEROM

Vinylbelegg på gulv. På veggene er det malte profilerte veggplater. I himlingen er det malte takplater.
Det er opplegg for vaskemaskin. Balansert ventilasjon.

- Det er påvist avvik i fallforhold til sluk i forhold til krav i forskrift på byggetidspunktet.
- Det er påvist at høydeforskjell fra topp slukrist til gulv/synlig topp membran ved dørterskel er mindre enn 25 mm.

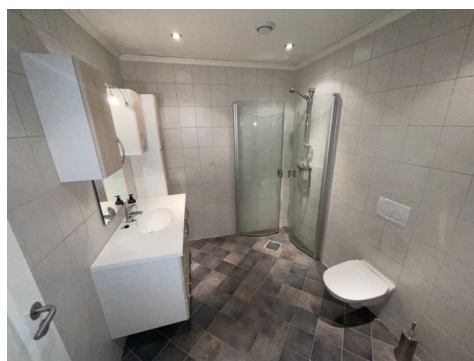
Fliser på gulv og vegger. I himlingen er det malte takplater. Rommet er innredet med servant i underskap, overskap, speil, lysarmatur, høyskap, dusjhjørne og veggklosett. Tremostatstyrte varmekabler. Balansert ventilasjon.

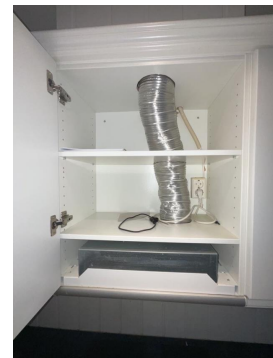
Det er kjøkkenventilator med avtrekk ut.

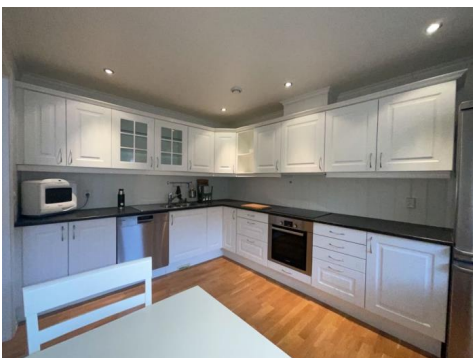
3. ETASJE > KJØKKEN

Det er en lokal skade på noen skuffefronter ved stekeovn.

Noe fuktskade/oppvulming av skjøten på benkeplaten.

Kjøkkeninnredning fra Norema med malte fronter av finer, laminert benkeplate og stål oppvaskkum. Frittstående oppvaskmaskin og kombiskap m/kjøøl og fryser. I innredningen er det integrert stekeovn og induksjon koketopp. Belysning og stikkontakter under overskap. Det er sugebrett i sokkel på innredningen. Stekeovn ble skiftet i ca 2016.

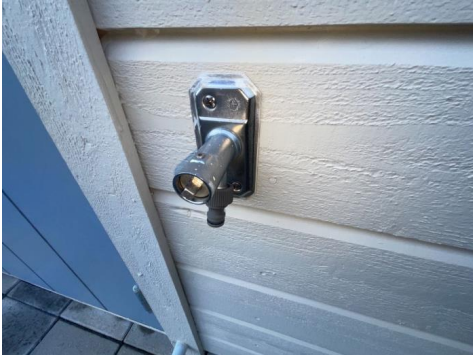
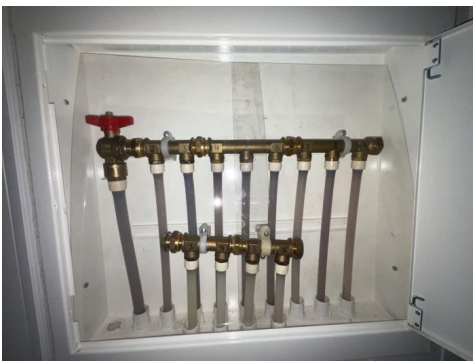
Sanitæranlegget har standard fra byggeåret med vannrør som rør i rør med fordelskap i vaskerommet. Vannutkaster ved inngangspartiet og ved takterrassen.

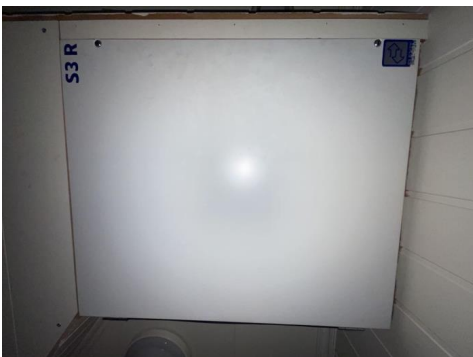
Leiligheten har balansert ventilasjon med varmegjenvinning der driftsenheten er plassert i himlingen i vaskerommet.

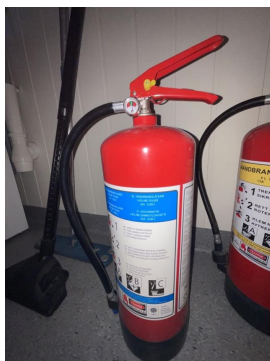
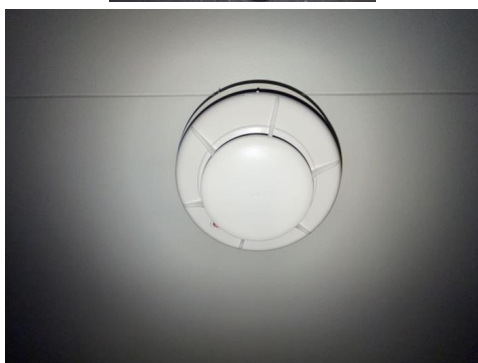
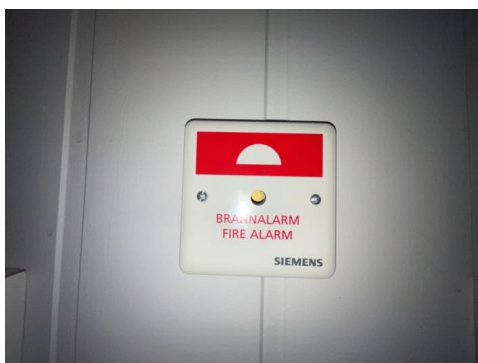
Det er seriekoblet brannvarslingsanlegg i leiligheten fra Noby 220i med totalt tre sensorer. I tillegg er det varsling i leiligheten om det skulle begynne å brenne i næringslokalene.
