Tilstandsrapport

📍 Gaddevegen 10, 6900 FLORØ

gnr. 202, bnr. 344

Tomannsbolig - Byggeår: 1952

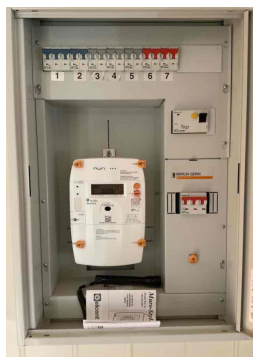
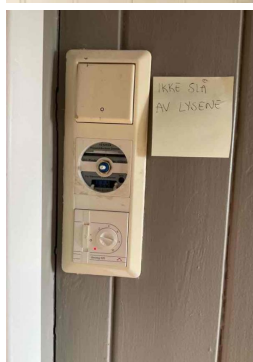
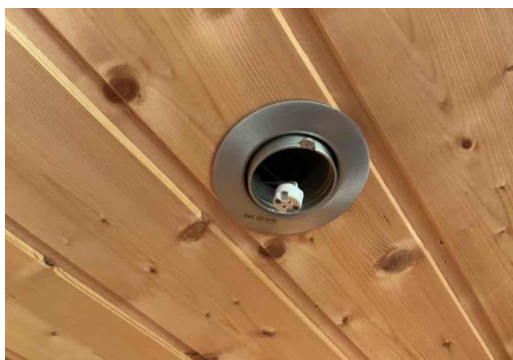
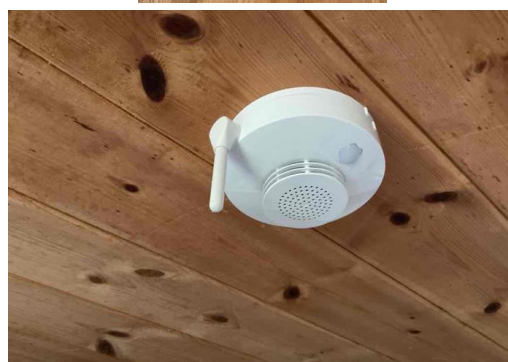
Løs stikkontakt i det ene soverommet. Mangler en pære i en av spottene. Mangler en bryter på styringspanelet til bad. Det er lagt opp rør for sentralstøvsuger, men ikke montert selve driftsenheten. Det elektriske anlegget er ikke kontrollert av takstmann, siden dette ligg utenfor takstmann sitt fagfelt. For tilstandsvurdering på det elektriske anlegget anbefaler det nærmere kontroll av el-fagmann. Anbefaler alltid utvidet el-kontroll når dette ikke foreligger. Tilstandsgraden er basert på at det ikke er feil eller mangler på anlegget, utover normal elde og bruksslitasje.
