Tilstandsrapport

Tomannsbolig

Blokkebærhaugen 36 B, 5382 SKOGSVÅG

Rapportdato: 05.05.2024

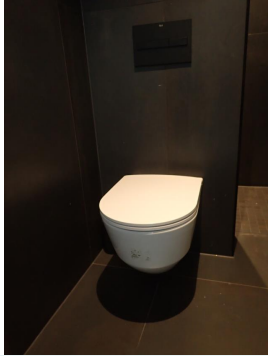
ETASJE 1 > BAD

Bad i 1.etg.
Flislagt gulv og elektriske varmekabler.
Fliser på vegger og malt himling.
Inneholder: servant, veggmontert toalett og dusj.
Avtrekk som en del av det balanserte ventilasjonssystemet.
Tilluft til våtrom via spalte under dør.

! TG 1 Overflater vegger og himling

! TG 0 Fukt i tilliggende konstruksjoner
