*VETLEFJORDEN  
BALESTRAND*

**Areal (BRA): Hytte nr. 2 28 m<sup>2</sup>**

Befaringsdato: 28.03.2023

## HYTTE NR. 2

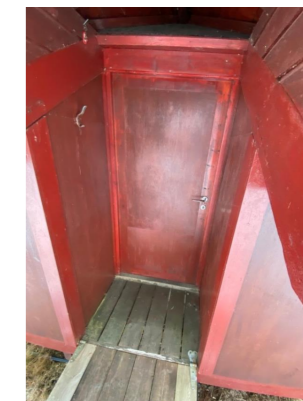
### Dører TG 1

Inngangsdør frå oppføring.  
Normalt elde og slitasje.

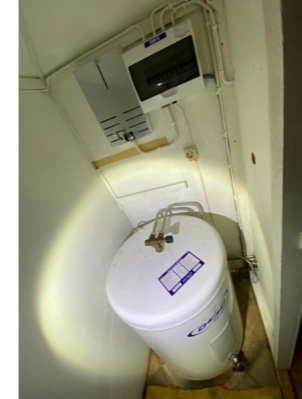
TG 2

Varmtvannberedar montert i skåp på ca. 120 liter.

Årstall: 2000
