# Tilstandsrapport

Enebolig

Vikavegen 36, 6940 EIKEFJORD

Befaringsdato: 23.05.2024

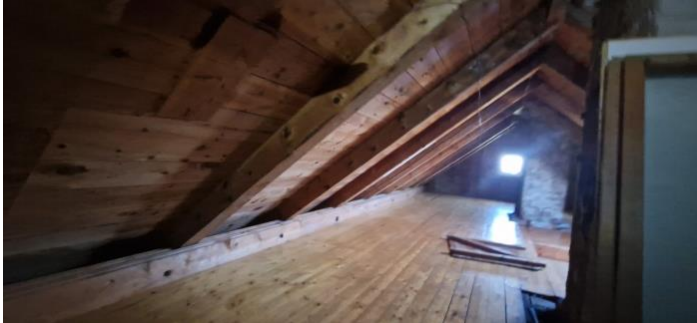
1 stk. PVC vindu på loftet + 1 stk. jern-takvindu. Ellers ikke observert lufting.

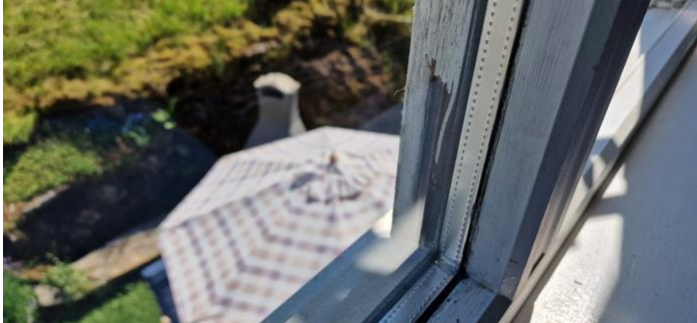
Råte i utvendig trelist til vindu sett fra soverom på loft.

- Det bør gjøres tiltak for å lukke avviket.
- Det må foretas lokal utbedring.
- Det må påregnes noe vedlikehold og at enkelte vinduer må skiftes ut.
- Vinduer med råteskader må erstattes med nye.

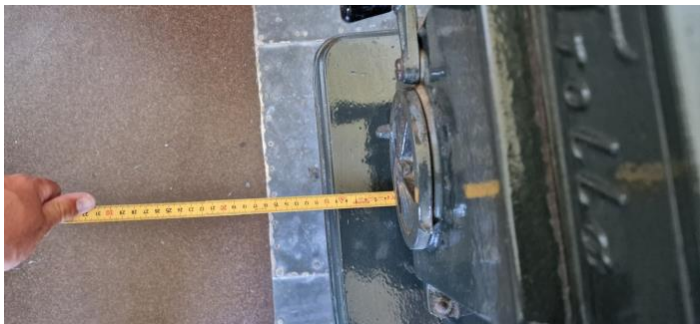
- Avstanden mellom ildstedet og brennbart materiale er for liten.
- Det er påvist brennbart materiale nærmere enn 300 mm fra sotluke/feieluke.
- Det er påvist sprekker og/eller riss i pipe.
- Det foreligger fyringsforbud på pipe fra brann/feiertilsyn.
- Ildfast stein har sprekker.
- Mer enn halvparten av forventet brukstid er passert på pipe.
- Pipa har rennemerker etter sotvann.

Det er under 30 cm fra ovn til gulv uten ildfast plate.

- Tidspunkt for piperehabilitering nærmer seg.
- Større avstand til brennbart materiale må lages.
- Ildfast stein bør skiftes ut/repares.
- Tettingen rundt pipa må undersøkes.
- Det må foretas tiltak for å lukke avviket.
- Det må foretas lokal utbedring.
- Pipe kan ikke brukes før den er utbedret forskriftsmessig.

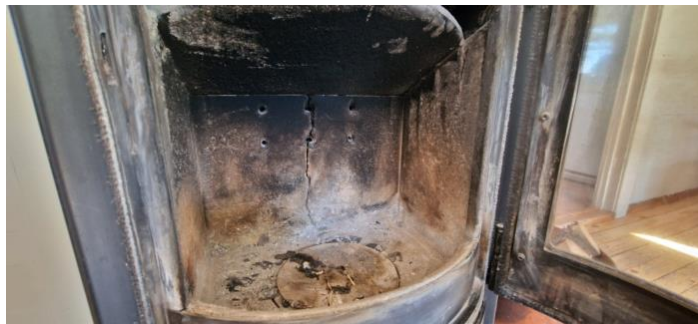
Spekk i stein inni ovn.

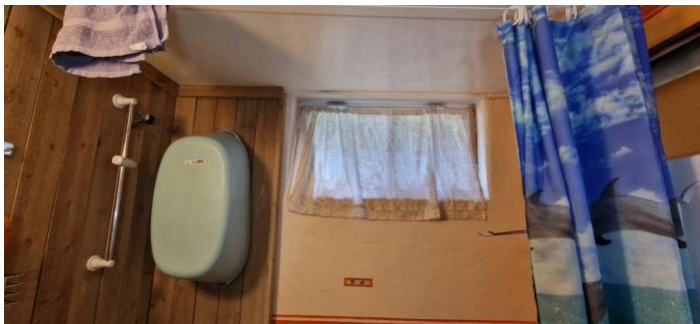
Vindu er plassert i dusjsone. Tilsvarende gjelder trepanel.

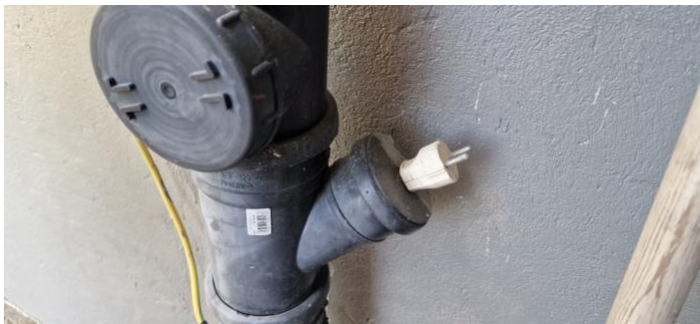
Omviser opplyser at PVC avløp som ligger utenfor bygget under badet i 1.etg. har fryst en gang i deres eiertid. I den forbindelse ble det etablert varmelement/kabel med el-punkt, dersom dette skjedde igjen. Noe eier ikke har opplevd siden. nevnes til orientering.

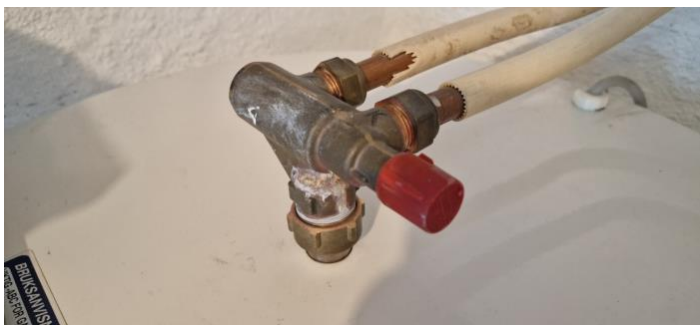
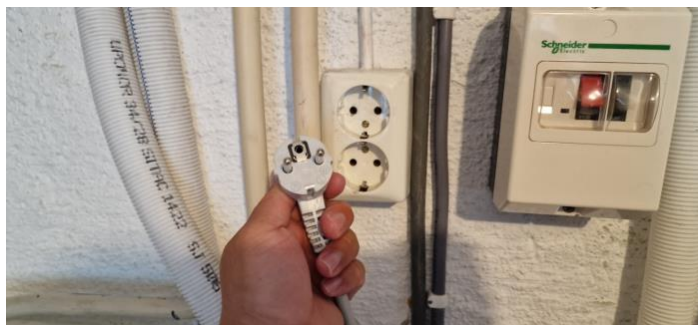
## 🔧 TG 3 Eldre varmeelement/varmtvannstank inni kjøkken innredning på loftet

1 stk. eldre varmeelement/varmtvannstank plasser i skap under eldre kjøkkeninnredning på loftet. Alder er ukjent. og funksjonen er ukjent.

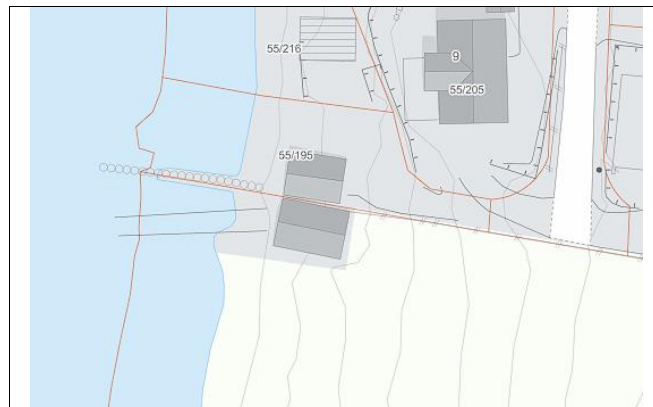
Matrikkelkart og overblikk av naust uten eget gbnr. som skal være tilknyttet eiendommen iht. eier. Kontakt megler for oversikt på faktiske forhold og avtaler. Til orientering ligger nabo-naust tett inntil nevnt naust.

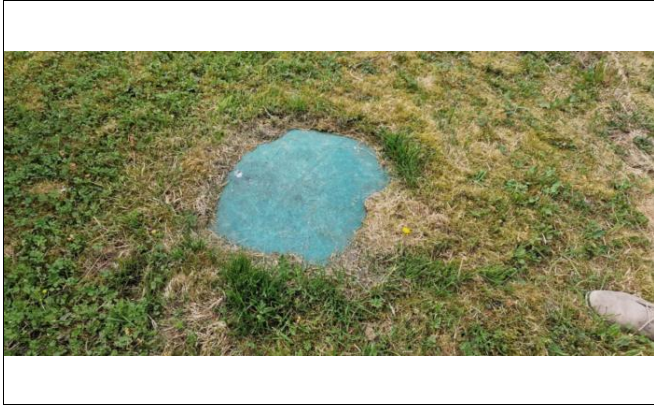
Septiktank av glassfiber iht. omviser.
