VIKAVEGEN 36

Befaringsdato: 23.05.2024 Rapportdato: 07.06.2024 Oppdragsnr.: 20721-1233 Referansenummer: JB1550

Autorisert foretak: Nordfjord Takst Consulting AS Sertifisert Takstingeniør: Jon Kristian Høiland

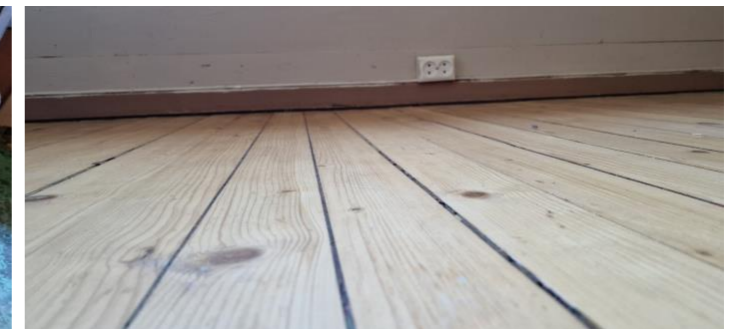
Glippe mellom gulv og gulv list.

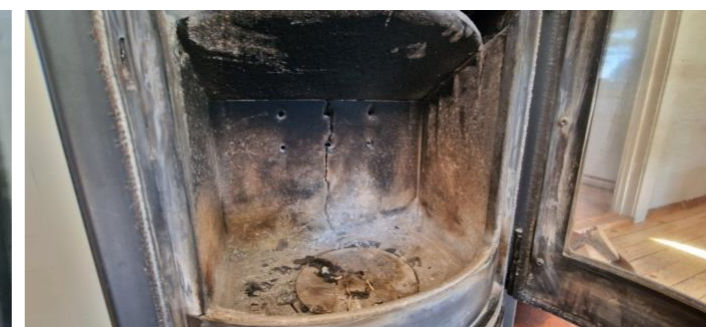
Spekk i stein inni ovn.

- Tidspunkt for piperehabilitering nærmer seg.
- Større avstand til brennbart materiale må lages.
- Ildfast stein bør skiftes ut/repareres.
- Tettingen rundt pipa må undersøkes.
- Det må foretas tiltak for å lukke avviket.
- Det må foretas lokal utbedring.
- Pipe kan ikke brukes før den er utbedret forskriftsmessig.

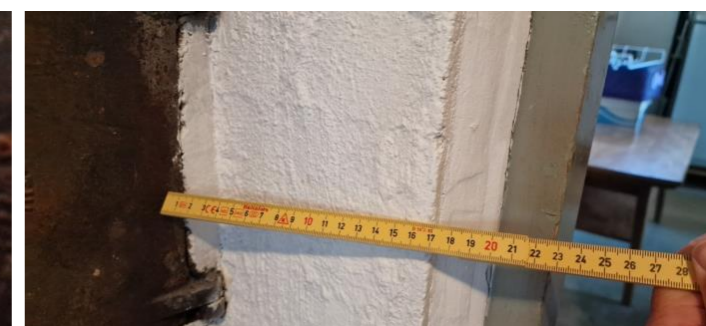
Det er under 30 cm fra sotluke til treverk.

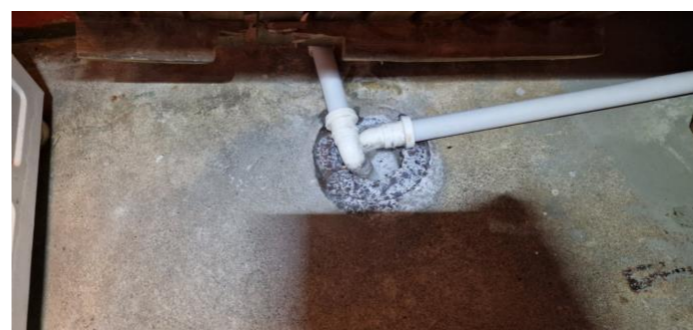
Eldre sluk.

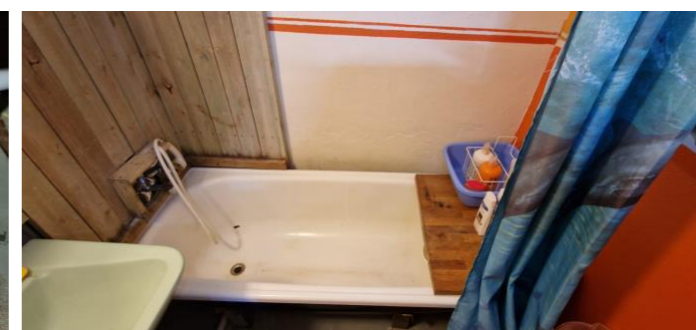
Badekar og dusjsone.

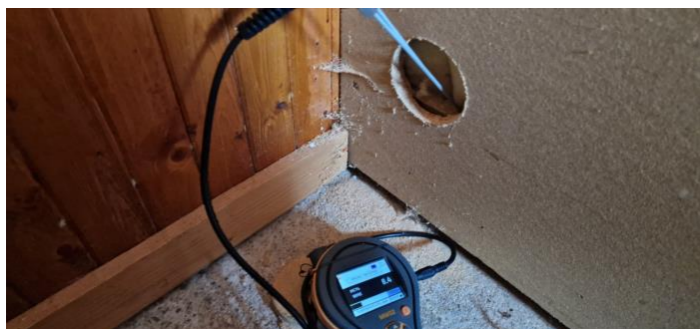
8.4% - OK.

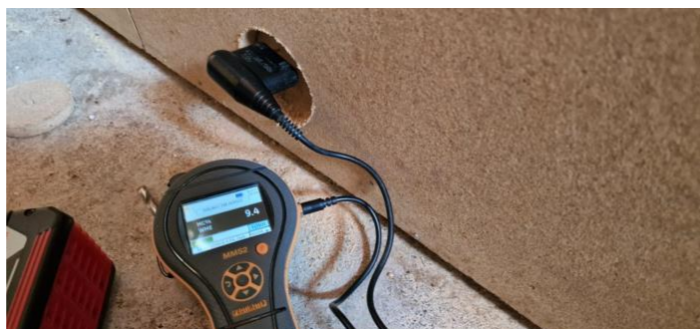
9.4% - OK.

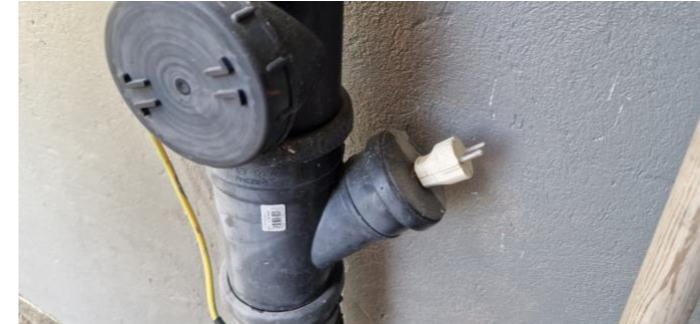
Omviser opplyser at PVC avløp som ligger utenfor bygget under badet i 1.etg. har fryst en gang i deres eiertid. I den forbindelse ble det etablert varmeelement/kabel med el-punkt, dersom dette skjedde igjen. Noe eier ikke har opplevd siden. nevnes til orientering.

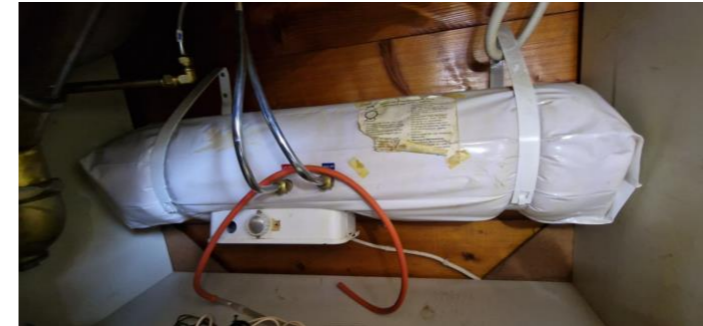
1 stk. eldre varmeelement/varmtvannstank plasser i skap under eldre kjøkkeninnredning på loftet. Alder er ukjent. og funksjonen er ukjent.

Ukjent tilstand, antatt snart moden for demontering.

Fjerning av utstyr bør vurderes, ev. kontrollers nærmere.

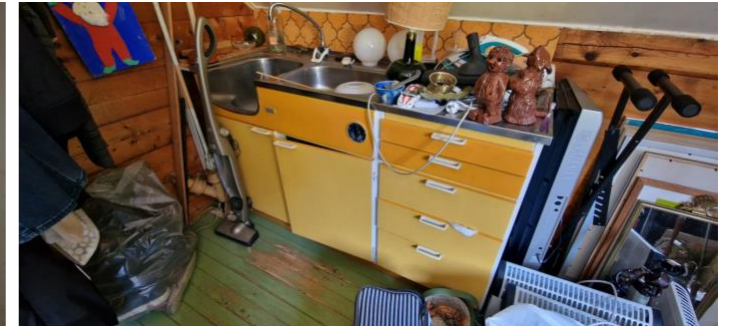
Pr.dd. er det kun kaldt vann. begrenset funksjon på kjøkkenet.

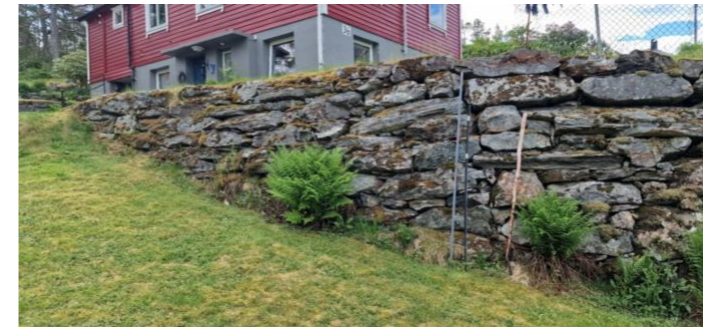
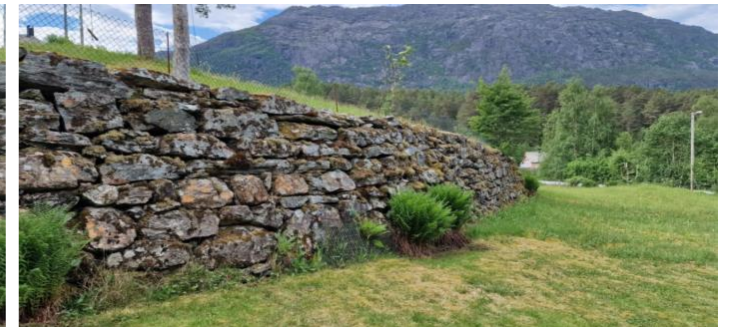
Armeringsjern har rustskader, tiltak bør påregnes.

Påregn en forebyggende sikrings kostnad mot fallskader.

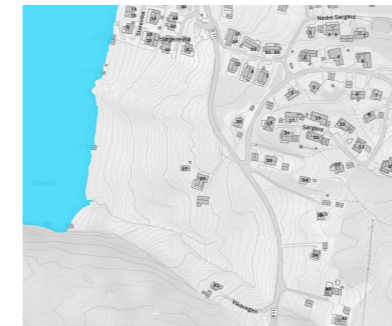
! TG 3 Terrengforhold

Skrående terreng på tomten.

Aktsomhetsone for kvikkleire: <https://temakart.nve.no/tema/kvikkleire>

- Ytterligere undersøkelser anbefales.
- Det er behov for umiddelbare tiltak.

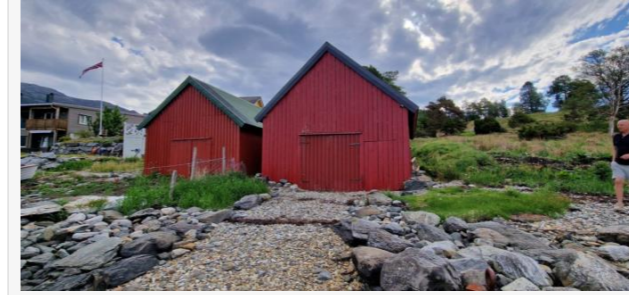
Naust

Enkelte trebord ved nedre del mot terreng har råteskader og bør skiftes på ett tidspunkt. Regelmessig vedlikehold og utskifting av eldre konstruksjonsdeler må forventes. Faktisk alder er ikke helt avklart. Tiltak er sannsynlig.

Naustet er av en enkel karakter. Generelt er bygget modent for vedlikehold.

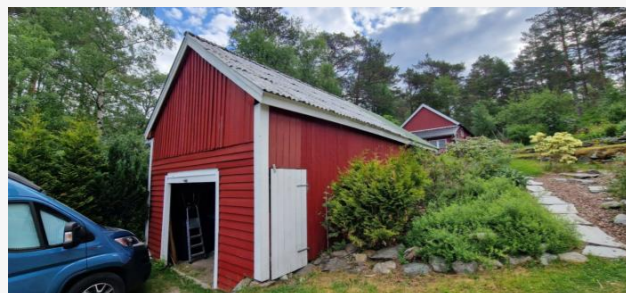
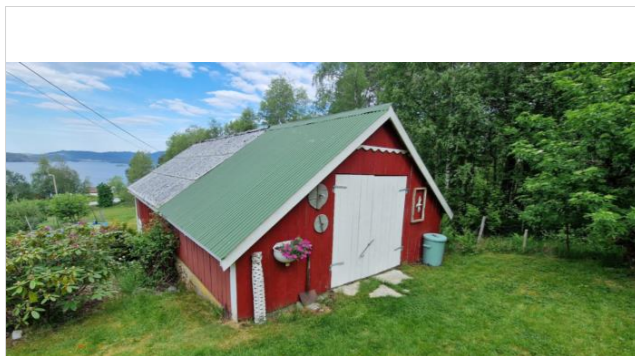
Garasje/carport med loft

Garasje med lage på loftet. Pr.dd. er garasjeporten demontert og kastet pga. skader. Dvs. at ny eier selv må vurdere etablering av ny garasje. Pr. definisjon kan "garasjerommet" ansees som carport, men i rapporten er den vurdert som garasje da det er det bygget opprinnelig er brukt som. Bygget har ikke innlagt vann eller strøm pr.dd. Det er observert råte på enkelte kledingsbord og søyler. Noe som tilsier at vedlikehold og tiltak på enkelte bærende konstruksjoner er ett sannsynlig behov fremover. Stående kledning som er malt. Det er både bølgeplater og eternittplater på saltaket. Basert på alder, er det antatt at de eldre eternittplatene kan inneholde asbest.

Dette er ansett som kreftfremkallende når støvpartikler knuses og bør derfor demonteres gjennom selskap med spesialkompetanse slikt avfall. Det er observert mottpulver og hull i konstruksjonen, noe som tilsier at det sannsynligvis er aktivitet pr.dd. MEN dette er ikke avklart helt sikker, kun antatt. Da nærmere undersøkelser må påregnes. Generelt er bygget modent for vedlikehold.

Eier opplyser at materialer som er lagret på loftet har logget der i over/+ 30 år og at det er ukjent hvordan det ser ut under og rundt disse material haugene. Tiltak er sannsynlig.

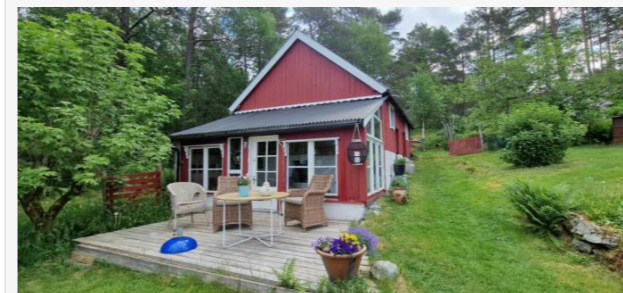
Låve med tilbygg/vinterhage

Deler av kledning på gavlvegg er ca. 10 år iht. eier. Bygget har tidligere vært bruk som hønsehus og utedo.

Observert knust rute. Enkelte trebord er modne for utskifting. Tiltak er sannsynlig.

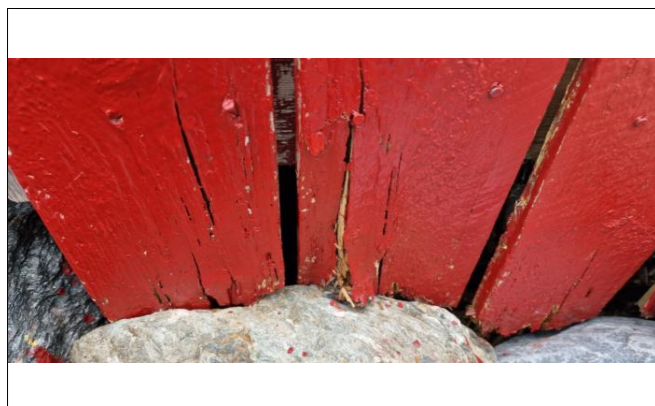
Naust: råte på nedre deler av stående malt kledning.
